## Lote 4 - Rota: Contorno

**FRATAR**  
ENGENHARIA CONSULTIVA

| Diagnóstico da Calçada | Qualidade do Serviço | |
| Endereço: Av.Contorno, 1717 | 80 | B |

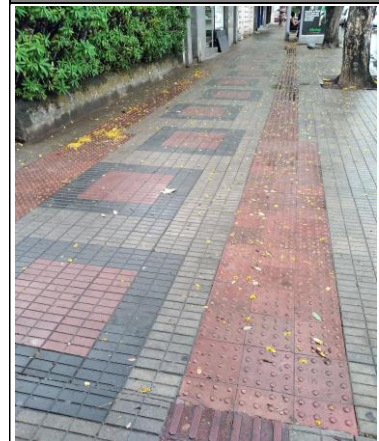
### Foto Geral

| ID | Itens Avaliados | Respostas | Nota |
|---|---|---|---|
| P_4 | Existência de Buracos ? | Poucos | 5 |
| P_5 | Condições Gerais do Piso e meio-fio da calçada ? | Regular | 5 |
| P_16 | Classificação geral da calçada pelo pesquisador. | Regular | 5 |

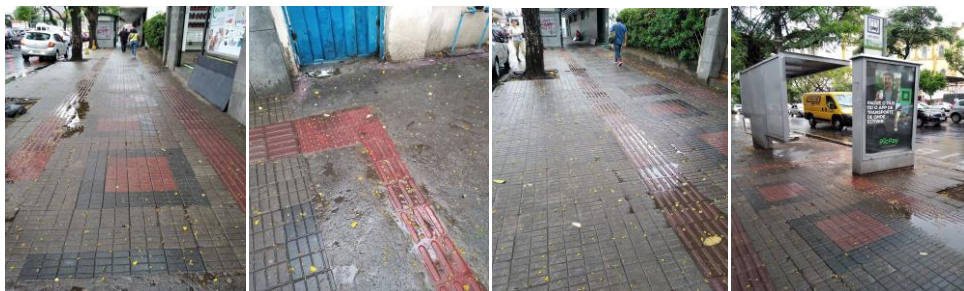
### Fotos Complementares - Detalhes do Passeio

| ID | Itens Avaliados | Respostas | Nota |
|---|---|---|---|
| P_8_1 | O piso tátil está no eixo da faixa livre ? | Não | 0 |
| P_8_2 | Se tem uma leve mudança de direção está conforme a norma ? | Não | 0 |
