# Lote 1 - Rota: Noroeste

**FRATAR**  
ENGENHARIA CONSULTIVA

| Diagnóstico da Calçada | Qualidade do Serviço | |
| Endereço: Av. Brigadeiro Eduardo Gomes, 2040 | 45 | D |

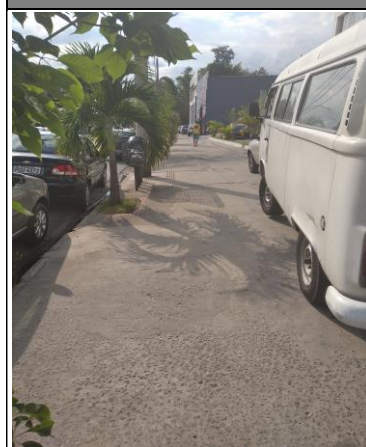
## Foto Geral

| ID | Itens Avaliados | Respostas | Nota |
|---|---|---|---|
| P_4 | Existência de Buracos ? | Poucos | 5 |
| P_7 | Tem rebaixamento de calçada para Pedestre ? | Não, mas deveria ter. | 0 |
| P_9 | A calçada Possui Rebaixamento de Veículos correto ? | Não | 0 |
| P_11 | O Passeio está no padrão da SMPU ? | Não | 0 |
| P_12 | A testada possui prática de estacionamento sobre o passeio ? | Sim | 0 |
| P_16 | Classificação geral da calçada pelo pesquisador. | Ruim | 0 |

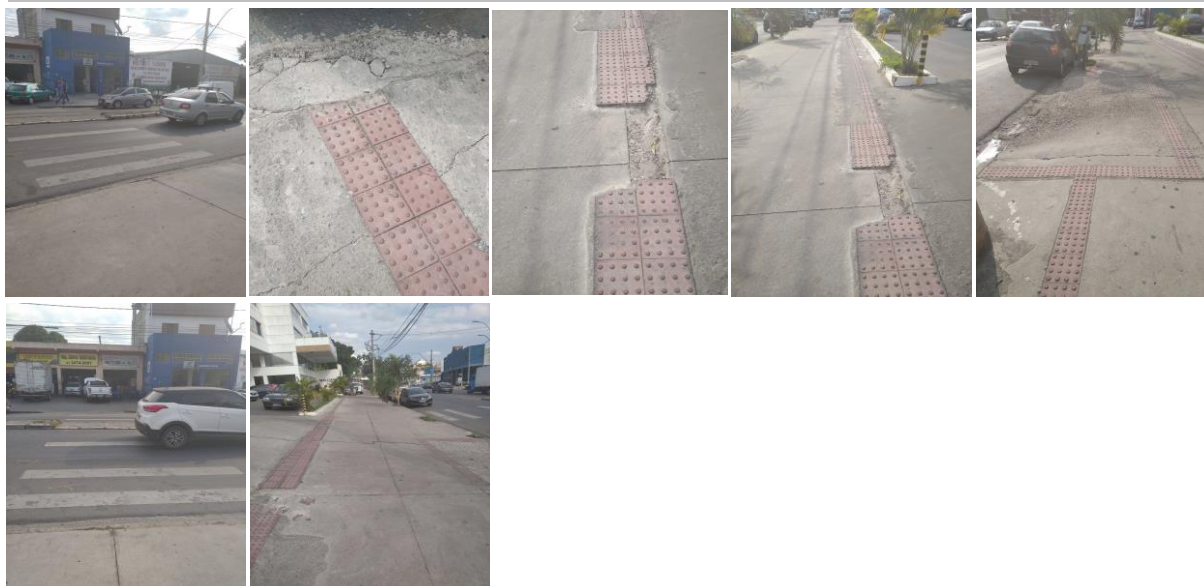
## Fotos Complementares - Detalhes do Passeio

| ID | Itens Avaliados | Respostas | Nota |
|---|---|---|---|
| P_8_1 | O piso tátil está no eixo da faixa livre ? | Não | 0 |
| P_8_2 | Se tem uma leve mudança de direção está conforme a norma ? | Não | 0 |
| P_8_8 | O piso tátil está em boas condições aparentes? | Não | 0 |
