## Lote 4 - Rota: Contorno

| Diagnóstico da Calçada | Qualidade do Serviço | |
| Endereço: Av.Contorno, 7061 | 55 | C |
| Data do Registro: 31/10/2019 17:18:54 | | |

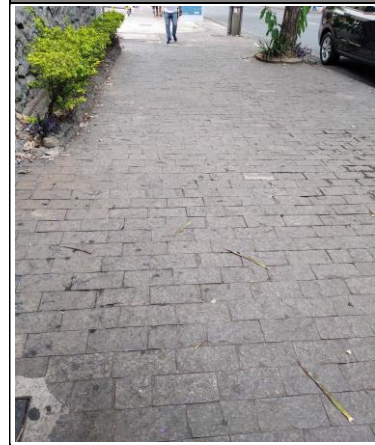
### Foto Geral

| ID | Itens Avaliados | Respostas | Nota |
|---|---|---|---|
| P_4 | Existência de Buracos ? | Poucos | 5 |
| P_5 | Condições Gerais do Piso e meio-fio da calçada ? | Regular | 5 |
| P_9 | A calçada Possui Rebaixamento de Veículos correto ? | Não | 0 |
| P_11 | O Passeio está no padrão da SMPU ? | Não | 0 |
| P_16 | Classificação geral da calçada pelo pesquisador. | Regular | 5 |
