# Lote 1 - Rota: Padre Pedro Pinto

**FRATAR**  
ENGENHARIA CONSULTIVA

| Diagnóstico da Calçada | Qualidade do Serviço | |
|---|---|---|
| Endereço: Rua Padre Pedro Pinto, 2577 | 52 | C |
| Num. Lote CTM: 210609600545 | | |

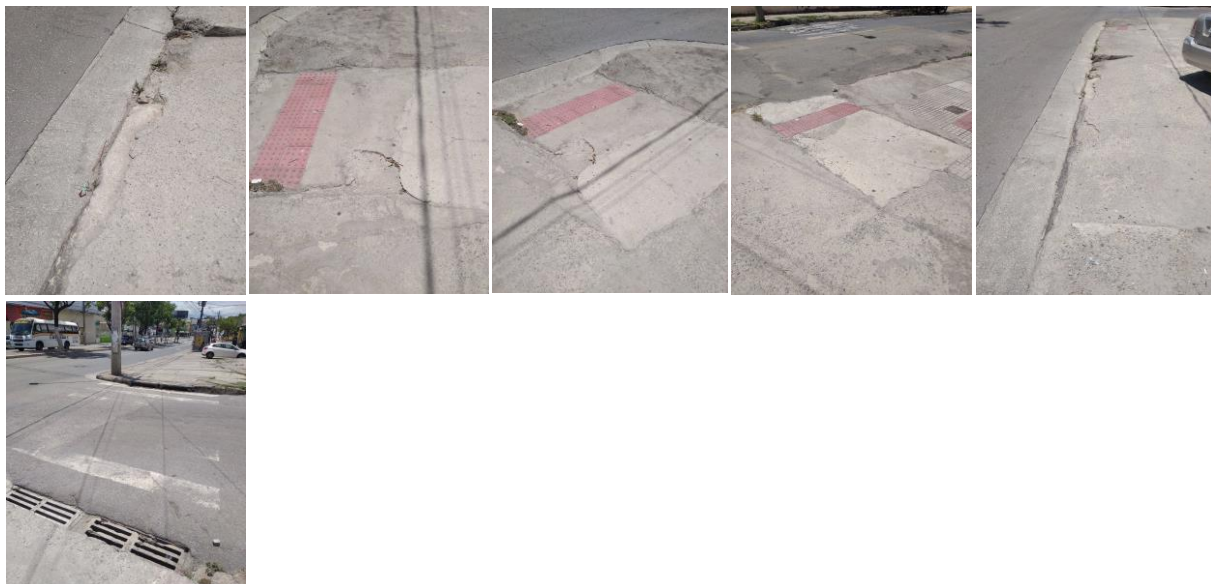
Fotos Complementares - Detalhes do Passeio

| ID | Itens Avaliados | Respostas | Nota |
|---|---|---|---|
| P_7_1_2 | Se for do Tipo 1, O rebaixo tem abas conforme a norma ? | Não | -1 |
| P_7_3 | O rebaixo possui piso tátil ? | Tem só piso de alerta | -1 |
| P_7_3_1 | O piso tátil de alerta e direcional do rebaixo está conforme a norma ? | Não | -1 |
