## Lote 4 - Rota: Raja Gabágia

| Diagnóstico da Calçada | Qualidade do Serviço | |
| Endereço: Av. Raja Gabágia, 4670 | 20 | F |

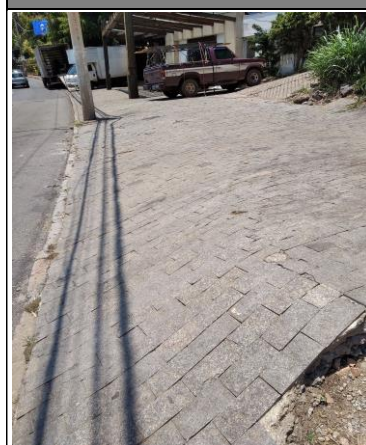
### Foto Geral

| ID | Itens Avaliados | Respostas | Nota |
|---|---|---|---|
| P_16 | Classificação geral da calçada pelo pesquisador. | Ruim | 0 |

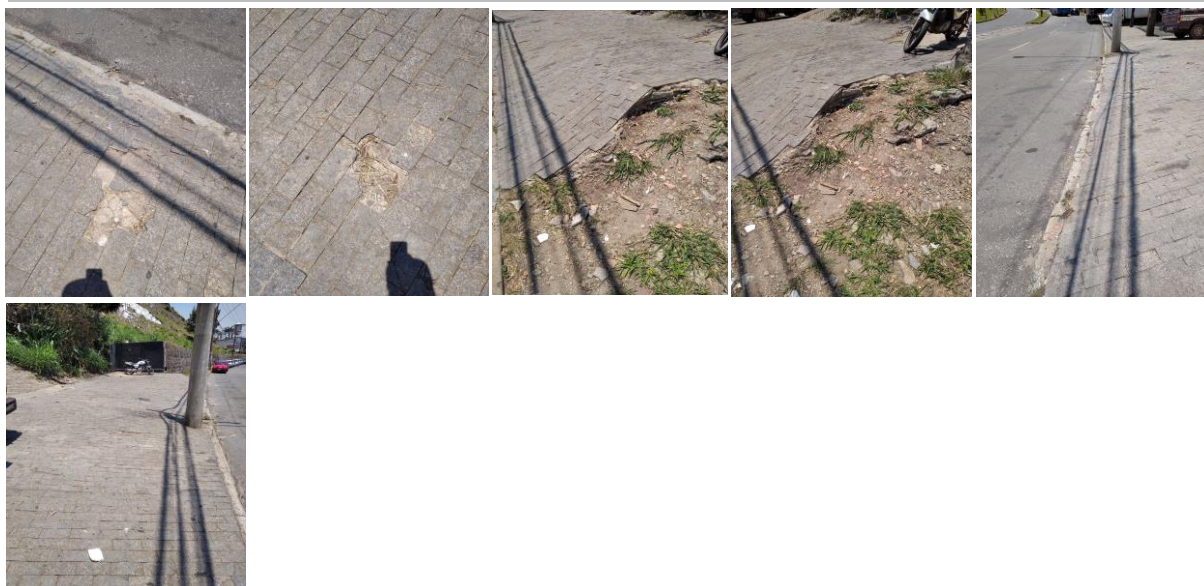
### Fotos Complementares - Detalhes do Passeio

| ID | Itens Avaliados | Respostas | Nota |
|---|---|---|---|
| P_4 | Existência de Buracos ? | Poucos | 5 |
| P_5 | Condições Gerais do Piso e meio-fio da calçada ? | Regular | 5 |
| P_6 | Presença de desníveis ? | Severo | 0 |
