# Lote 1 - Rota: Noroeste

| Diagnóstico da Calçada | Qualidade do Serviço | |
| Endereço: Av. Abílio Machado, 1388 | 47 | D |
| Data do Registro: 08/11/2019 12:53:49 | | |

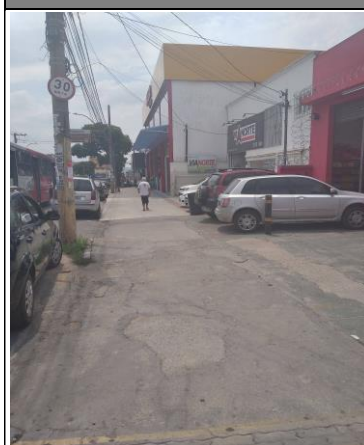
Foto Geral

| ID | Itens Avaliados | Respostas | Nota |
|---|---|---|---|
| P_4 | Existência de Buracos ? | Poucos | 5 |
| P_5 | Condições Gerais do Piso e meio-fio da calçada ? | Regular | 5 |
| P_6 | Presença de desníveis ? | Leve | 7 |
| P_9 | A calçada Possui Rebaixamento de Veículos correto ? | Não | 0 |
| P_11 | O Passeio está no padrão da SMPU ? | Não | 0 |
| P_12 | A testada possui prática de estacionamento sobre o passeio ? | Sim | 0 |
| P_16 | Classificação geral da calçada pelo pesquisador. | Ruim | 0 |
