## Lote 4 - Rota: Contorno

**FRATAR**  
ENGENHARIA CONSULTIVA

| Diagnóstico da Calçada | Qualidade do Serviço | |
| Endereço: Av.Contorno, 5690 | 46 | D |

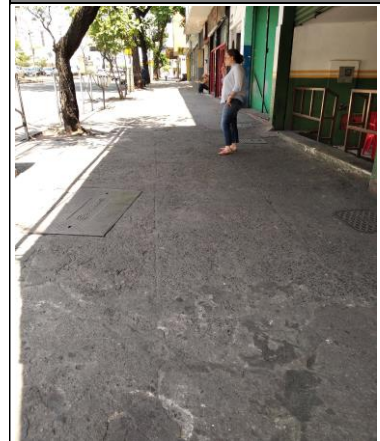
### Foto Geral

| ID | Itens Avaliados | Respostas | Nota |
|---|---|---|---|
| P_4 | Existência de Buracos ? | Muitos | 0 |
| P_5 | Condições Gerais do Piso e meio-fio da calçada ? | Péssimo | 0 |
| P_6 | Presença de desníveis ? | Leve | 7 |
| P_16 | Classificação geral da calçada pelo pesquisador. | Ruim | 0 |
