## Lote 5 - Rota: Sul

| Diagnóstico da Calçada | Qualidade do Serviço | |
| Endereço: Av. João Pinheiro, 363 | 73 | B |
| Data do Registro: 30/10/2019 12:37:26 | | |

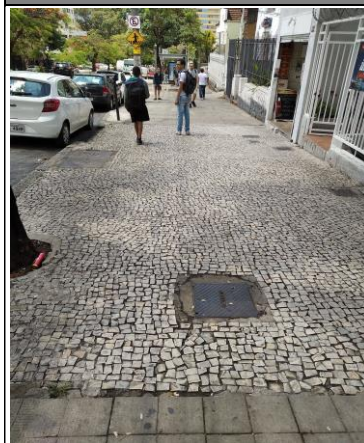
## Foto Geral

| ID | Itens Avaliados | Respostas | Nota |
|---|---|---|---|
| P_4 | Existência de Buracos ? | Poucos | 5 |
| P_5 | Condições Gerais do Piso e meio-fio da calçada ? | Regular | 5 |
| P_16 | Classificação geral da calçada pelo pesquisador. | Regular | 5 |
