# Lote 1 - Rota: Padre Pedro Pinto

**FRATAR**  
ENGENHARIA CONSULTIVA

| Diagnóstico da Calçada | Qualidade do Serviço | |
|---|---|---|
| Endereço: Rua Padre Pedro Pinto, 5910 | 45 | D |
| Num. Lote CTM: 190525500045 | | |

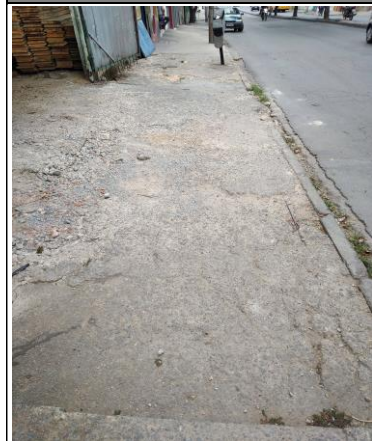
## Foto Geral

| ID | Itens Avaliados | Respostas | Nota |
|---|---|---|---|
| P_4 | Existência de Buracos ? | Poucos | 5 |
| P_5 | Condições Gerais do Piso e meio-fio da calçada ? | Péssimo | 0 |
| P_6 | Presença de desníveis ? | Severo | 0 |
| P_16 | Classificação geral da calçada pelo pesquisador. | Ruim | 0 |
