## Lote 4 - Rota: Raja Gabáglia

| Diagnóstico da Calçada | Qualidade do Serviço | |
| Endereço: Av. Raja Gabaglia, 4055 | 52 | C |

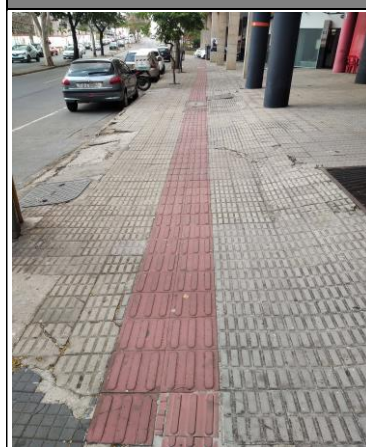
Foto Geral

| ID | Itens Avaliados | Respostas | Nota |
|---|---|---|---|
| P_4 | Existência de Buracos ? | Poucos | 5 |
| P_5 | Condições Gerais do Piso e meio-fio da calçada ? | Regular | 5 |
| P_9 | A calçada Possui Rebaixamento de Veículos correto ? | Não | 0 |
| P_11 | O Passeio está no padrão da SMPU ? | Não | 0 |
| P_12 | A testada possui prática de estacionamento sobre o passeio ? | Sim | 0 |
| P_16 | Classificação geral da calçada pelo pesquisador. | Regular | 5 |

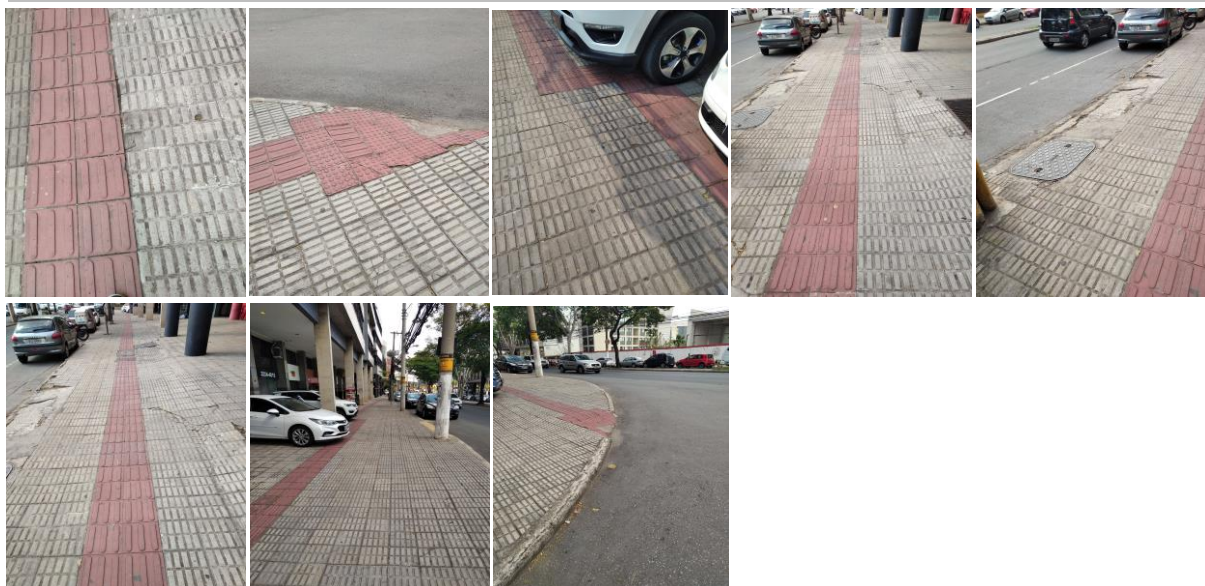
Fotos Complementares - Detalhes do Passeio

| ID | Itens Avaliados | Respostas | Nota |
|---|---|---|---|
| P_7_1_2 | Se for do Tipo 1, O rebaixo tem abas conforme a norma ? | Não | -1 |
| P_7_3 | O rebaixo possui piso tátil ? | Tem só piso direcional | -1 |
| P_7_3_1 | O piso tátil de alerta e direcional do rebaixo está conforme a norma ? | Não | -1 |
