| Diagnóstico da Calçada | Qualidade do Serviço | |
| Endereço: Av. Augusto de Lima, 1135 | 55 | C |
| Data do Registro: 07/11/2019 07:32:57 | | |
| Num. Lote CTM: 10309600280 | | |

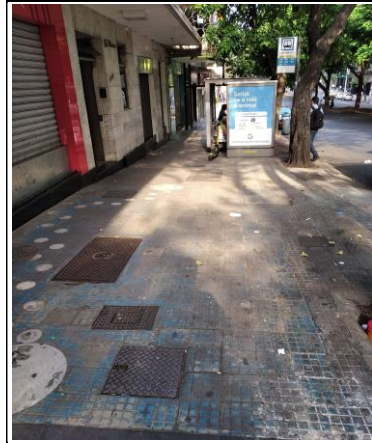
Foto Geral

| ID | Itens Avaliados | Respostas | Nota |
|---|---|---|---|
| P_4 | Existência de Buracos ? | Muitos | 0 |
| P_5 | Condições Gerais do Piso e meio-fio da calçada ? | Regular | 5 |
| P_16 | Classificação geral da calçada pelo pesquisador. | Ruim | 0 |
