# Lote 1 - Rota: Padre Pedro Pinto

**FRATAR**  
ENGENHARIA CONSULTIVA

| Diagnóstico da Calçada | Qualidade do Serviço | |
| Endereço: Rua Padre Pedro Pinto, 1226 | 70 | C |

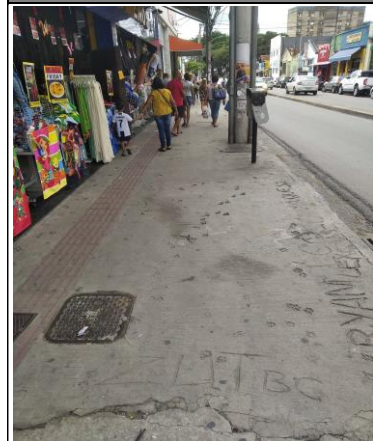
Foto Geral

| ID | Itens Avaliados | Respostas | Nota |
|---|---|---|---|
| P_5 | Condições Gerais do Piso e meio-fio da calçada ? | Regular | 5 |
| P_16 | Classificação geral da calçada pelo pesquisador. | Regular | 5 |
