## Lote 4 - Rota: Contorno

**FRATAR**  
ENGENHARIA CONSULTIVA

| Diagnóstico da Calçada | Qualidade do Serviço | |
| Endereço: Av.Contorno, 2019 | 62 | C |

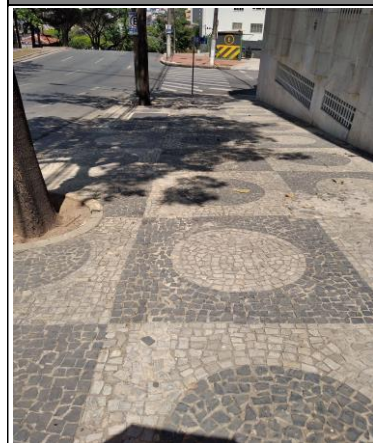
### Foto Geral

| ID | Itens Avaliados | Respostas | Nota |
|---|---|---|---|
| P_4 | Existência de Buracos ? | Poucos | 5 |
| P_5 | Condições Gerais do Piso e meio-fio da calçada ? | Regular | 5 |
| P_16 | Classificação geral da calçada pelo pesquisador. | Regular | 5 |

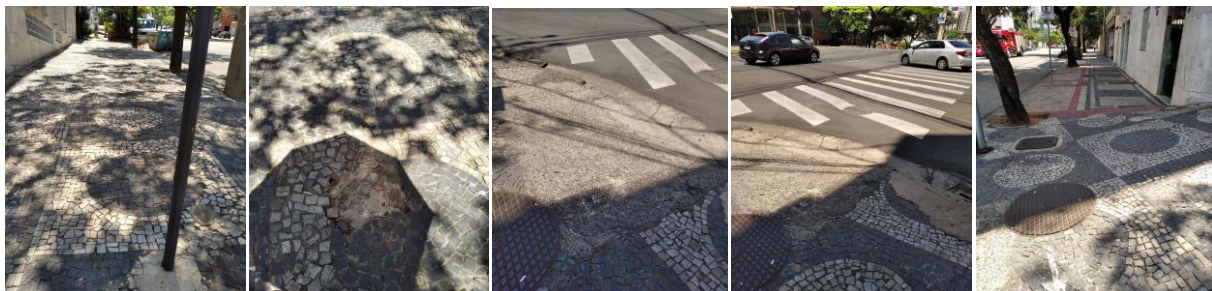
### Fotos Complementares - Detalhes do Passeio

| ID | Itens Avaliados | Respostas | Nota |
|---|---|---|---|
| P_7_3 | O rebaixo possui piso tátil ? | Não tem nenhum | -1 |
