# Lote 4 - Rota: Raja Gabágia

**FRATAR**  
ENGENHARIA CONSULTIVA

| Diagnóstico da Calçada | Qualidade do Serviço | |
| Endereço: Av. Olegário Maciel, 2001 | 67 | C |

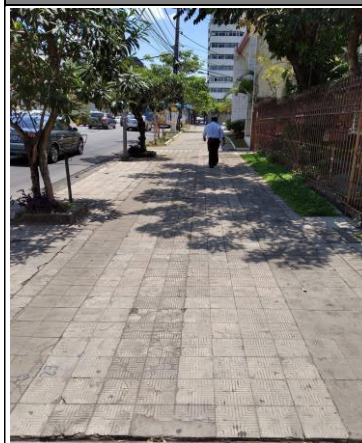
## Foto Geral

| ID | Itens Avaliados | Respostas | Nota |
|---|---|---|---|
| P_5 | Condições Gerais do Piso e meio-fio da calçada ? | Regular | 5 |
| P_11 | O Passeio está no padrão da SMPU ? | Não | 0 |
| P_13 | Existe algum dispositivo de Drenagem sobre a calçada ? | Sim | -8 |
| P_16 | Classificação geral da calçada pelo pesquisador. | Ruim | 0 |

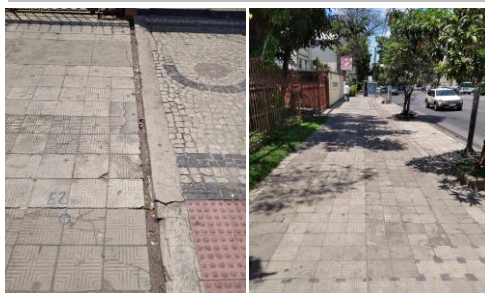
## Fotos Complementares - Detalhes do Passeio

| ID | Itens Avaliados | Respostas | Nota |
|---|---|---|---|
| P_13_1 | Dispositivo de Drenagem está devidamente instalado e bem conservado? | Não | -3 |
| P_13_2 | Dispositivo de Drenagem oferece risco para caminhar seguro de pedestre? | Sim | -5 |
