# Lote 4 - Rota: Raja Gabágia

| Diagnóstico da Calçada | Qualidade do Serviço | |
| Endereço: Rua Curitiba, 1145 | 72 | B |
| Data do Registro: 12/11/2019 11:11:55 | | |

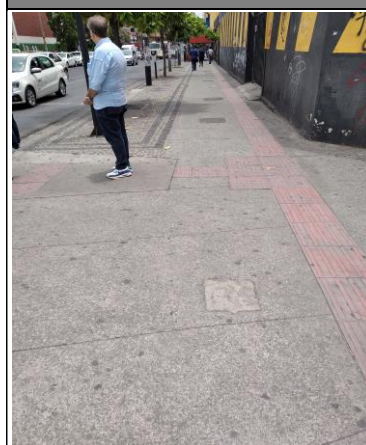
Foto Geral

| ID | Itens Avaliados | Respostas | Nota |
|---|---|---|---|
| P_16 | Classificação geral da calçada pelo pesquisador. | Regular | 5 |

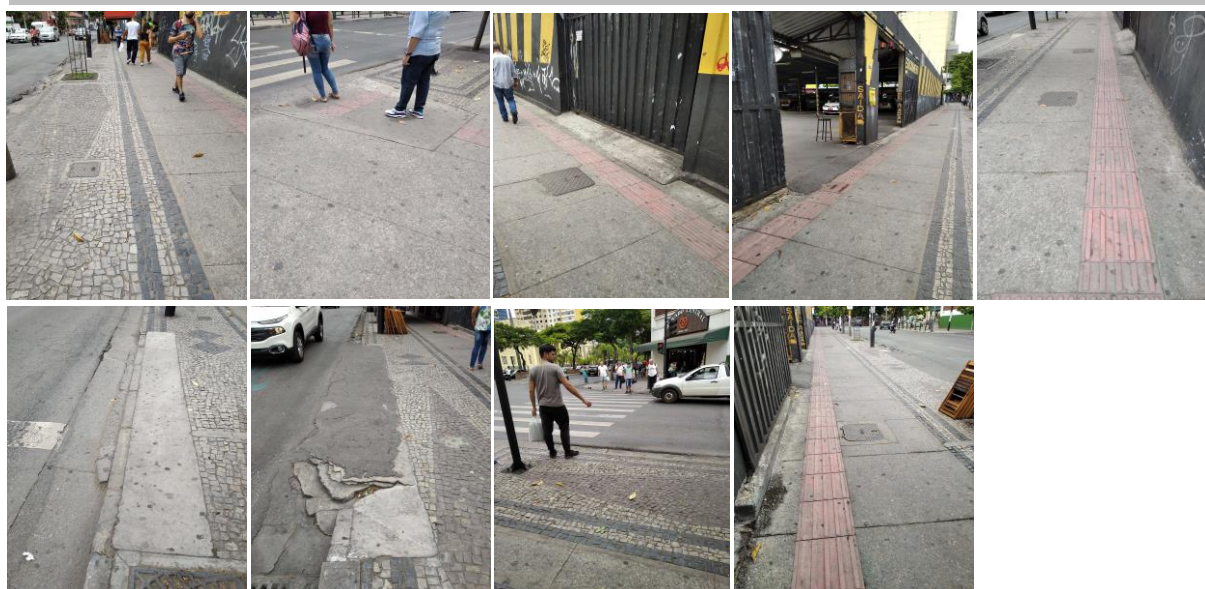
Fotos Complementares - Detalhes do Passeio

| ID | Itens Avaliados | Respostas | Nota |
|---|---|---|---|
| P_9 | A calçada Possui Rebaixamento de Veículos correto ? | Não | 0 |
| P_11 | O Passeio está no padrão da SMPU ? | Não | 0 |

| ID | Itens Avaliados | Respostas | Nota |
|---|---|---|---|
| P_7_1_2 | Se for do Tipo 1, O rebaixo tem abas conforme a norma ? | Não | -1 |
| P_7_3 | O rebaixo possui piso tátil ? | Tem só piso de alerta | -1 |
| P_7_3_1 | O piso tátil de alerta e direcional do rebaixo está conforme a norma ? | Não | -1 |
| P_8_1 | O piso tátil está no eixo da faixa livre ? | Não | 0 |
| P_8_9 | O piso tátil apresenta desenho com bom senso? | Não | 0 |
