| Diagnóstico da Calçada | Qualidade do Serviço | |
| Endereço: Av. Portugal, 2949 | 57 | C |
| Data do Registro: 19/11/2019 10:06:11 | | |
| Num. Lote CTM: 200073700425 | | |

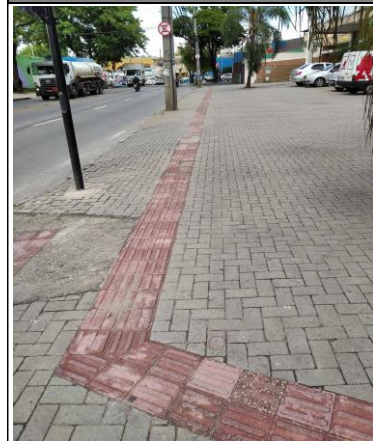
Foto Geral

| ID | Itens Avaliados | Respostas | Nota |
|---|---|---|---|
| P_16 | Classificação geral da calçada pelo pesquisador. | Regular | 5 |

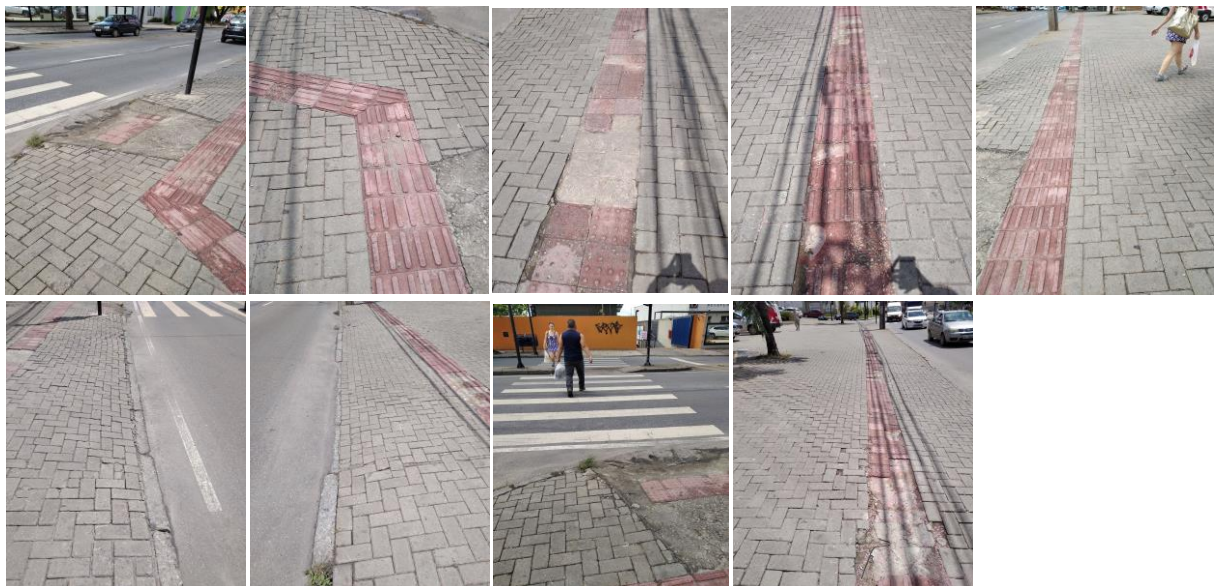
Fotos Complementares - Detalhes do Passeio

| ID | Itens Avaliados | Respostas | Nota |
|---|---|---|---|
| P_4 | Existência de Buracos ? | Poucos | 5 |
| P_9 | A calçada Possui Rebaixamento de Veículos correto ? | Não | 0 |
| P_12 | A testada possui prática de estacionamento sobre o passeio ? | Sim | 0 |

| ID | Itens Avaliados | Respostas | Nota |
|---|---|---|---|
| P_7_3 | O rebaixo possui piso tátil ? | Tem só piso de alerta | -1 |
| P_7_3_1 | O piso tátil de alerta e direcional do rebaixo está conforme a norma ? | Não | -1 |
| P_8_8 | O piso tátil está em boas condições aparentes? | Não | 0 |
