## Lote 3 - Rota: Antônio Carlos II

| Diagnóstico da Calçada | Qualidade do Serviço | |
| Endereço: Av. Portugal, 440 | 65 | C |

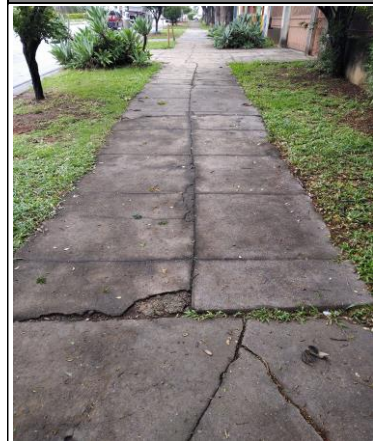
### Foto Geral

| ID | Itens Avaliados | Respostas | Nota |
|---|---|---|---|
| P_4 | Existência de Buracos ? | Poucos | 5 |
| P_5 | Condições Gerais do Piso e meio-fio da calçada ? | Regular | 5 |
| P_16 | Classificação geral da calçada pelo pesquisador. | Regular | 5 |
