Lote 4 - Rota: Raja Gabáglia

Diagnóstico da Calçada		Qualidade do Serviço	
Endereço: Av. Raja Gabaglia, 450			
Data do Registro: 07/11/2019 09:15:03		71	B
Num. Lote CTM: 90337502000			
ID	Itens Avaliados	Respostas	Nota
P_1	O Mobiliário urbano está dentro da faixa de serviço de 70 cm ?	Sim	-
P_2	Qual a largura livre do Passeio ?	Acima de 1.50 m	10
P_3	Tipo de revestimento da calçada ?	Ladrilho Hidráulico	10
P_4	Existencia de Buracos ?	Poucos	5
P_5	Condições Gerais do Piso e meio-fio da calçada ?	Regular	5
P_6	Presença de desniveis ?	Nenhum	10
P_7	Tem rebaixamento de calçada para Pedestre ?	Sim	9
P_8	Possui piso tátil ao longo da Calçada ?	Sim	-
P_9	A calçada Possui Rebaixamento de Veículos correto ?	Sim	10
P_10	Existencia de altura livre menor que 2,10 m ?	Não	-
P_11	O Passeio está no padrao da SMPU ?	Sim	5
P_12	A testada possui prática de estacionamento sobre o passeio ?	Não	10
P_13	Existe algum dispositivo de Drenagem sobre a calçada ?	Sim	-3

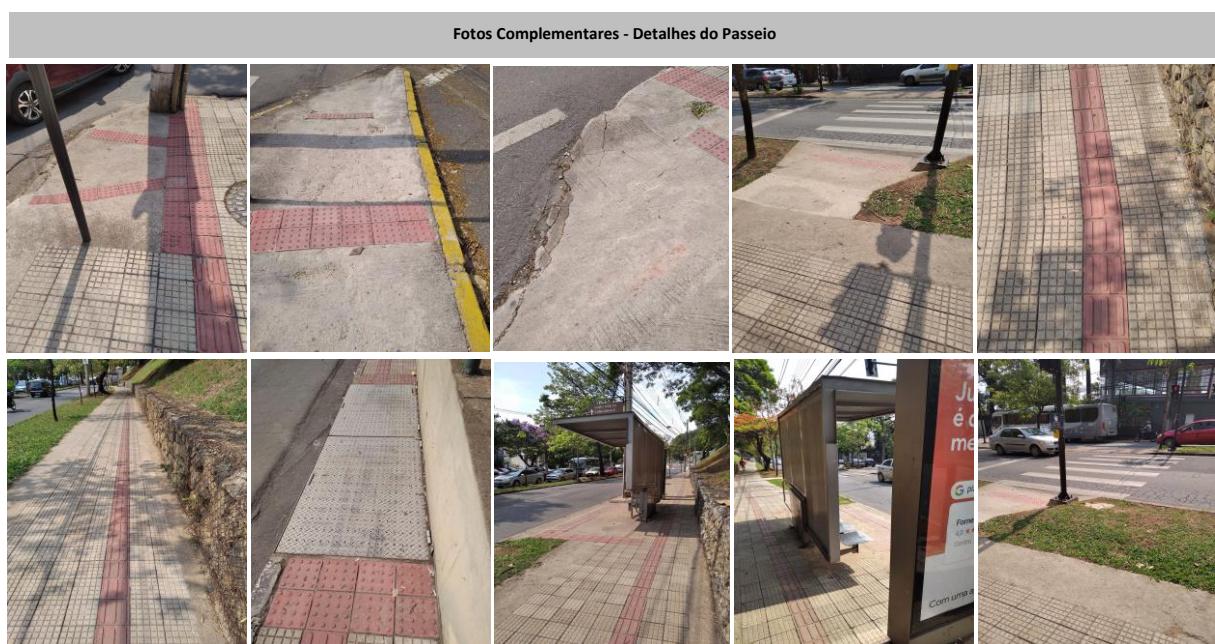
Localização da Testada
Foto Geral

P_14	Existe PED em frente a testada ?	Sim	-
P_15	Existe FTP em frente a testada ?	Sim	-
P_16	Classificação geral da calçada pelo pesquisador.	Ruim	0
Observações:

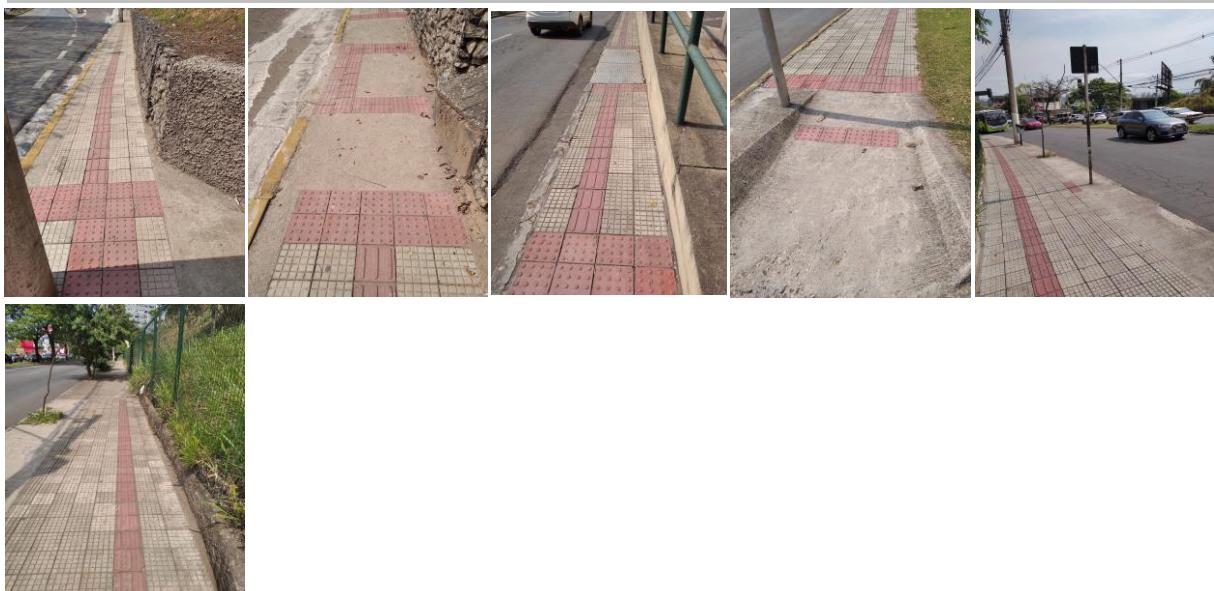
Fotos Complementares - Detalhes do Passeio

ID	Itens Avaliados	Respostas	Nota
P_7_1	Qual tipo do Rebaixo ?	Rebaixo Tipo 1 (trapézio)	0
P_7_1_1	Se for do Tipo 1, Passeio possui largura livre de 1,2 m ?	Sim	0
P_7_1_2	Se for do Tipo 1, O rebaixo tem abas conforme a norma ?	Sim	0
P_7_2	A rampa do rebaixo tem Inclinação da norma (8,33%) ?	Sim	0
P_7_3	O rebaixo possui piso tátil ?	Tem só piso de alerta	-1
P_7_3_1	O piso tátil de alerta e direcional do rebaixo está conforme a norma ?	Sim	0
P_8_1	O piso tátil está no eixo da faixa livre ?	Não	0
P_8_2	Se tem uma leve mudança de direção está conforme a norma ?	Sim	0
P_8_3	Se tem mudança de direção de 90º ou maior está conforme a norma ?	Sim	0
P_8_4	Se tem mudança de direção de três faixas direcionais está conforme a norma ?	Sim	0
P_8_5	Se tem mudança de direção de quatro faixas direcionais está conforme a norma?	N.A	0
P_8_6	Tem piso tátil em pontos de ônibus conforme a norma?	Não	0
P_8_7	O piso tátil tem conexão com os lotes vizinhos?	Sim	0

P_8_8	O piso tátil está em boas condições aparentes?	Sim	0
P_8_9	O piso tátil apresenta desenho com bom senso?	Sim	0
P_13_1	Dispositivo de Drenagem está devidamente instalado e bem conservado?	Não	-3
P_13_2	Dispositivo de Drenagem oferece risco para caminhamento seguro de pedestre?	Não	0
