## Lote 3 - Rota: Antônio Carlos II

**FRATAR**  
ENGENHARIA CONSULTIVA

| Diagnóstico da Calçada | Qualidade do Serviço | |
| Endereço: Av. Portugal, 3009 | 48 | D |

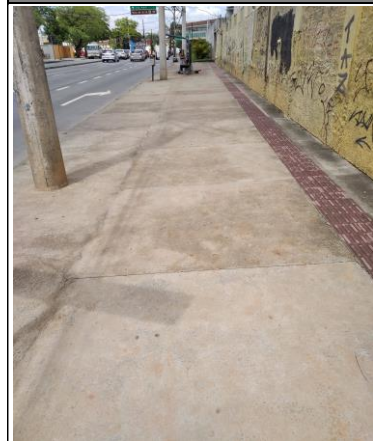
### Foto Geral

| ID | Itens Avaliados | Respostas | Nota |
|---|---|---|---|
| P_16 | Classificação geral da calçada pelo pesquisador. | Ruim | 0 |

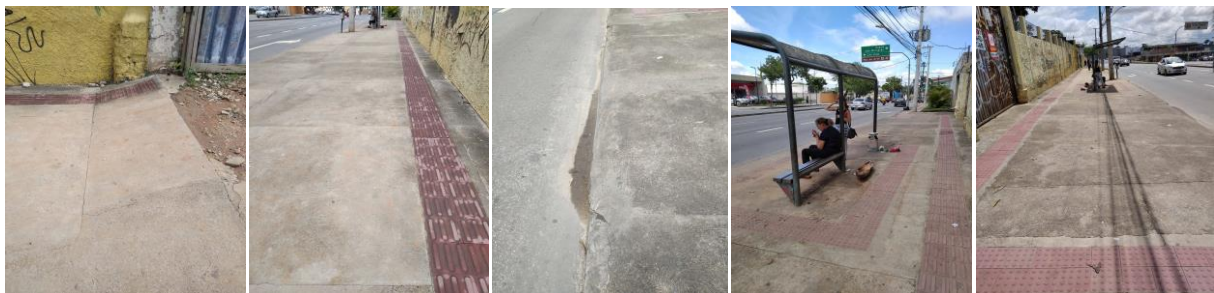
### Fotos Complementares - Detalhes do Passeio

| ID | Itens Avaliados | Respostas | Nota |
|---|---|---|---|
| P_4 | Existência de Buracos ? | Poucos | 5 |
| P_6 | Presença de desníveis ? | Médio | 3 |
| P_9 | A calçada Possui Rebaixamento de Veículos correto ? | Não | 0 |
| P_12 | A testada possui prática de estacionamento sobre o passeio ? | Sim | 0 |
