# Lote 1 - Rota: Noroeste

**FRATAR**  
ENGENHARIA CONSULTIVA

| Diagnóstico da Calçada | Qualidade do Serviço | |
| Endereço: Av. Ivaí, 263 | 45 | D |

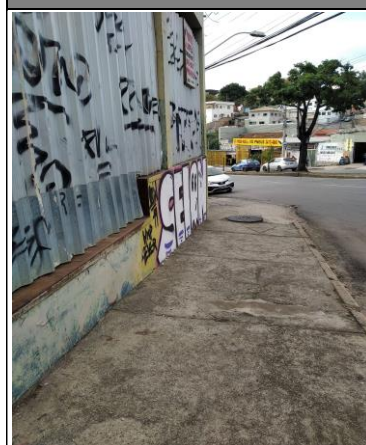
## Foto Geral

| ID | Itens Avaliados | Respostas | Nota |
|---|---|---|---|
| P_4 | Existência de Buracos ? | Poucos | 5 |
| P_5 | Condições Gerais do Piso e meio-fio da calçada ? | Regular | 5 |
| P_6 | Presença de desníveis ? | Médio | 3 |
| P_16 | Classificação geral da calçada pelo pesquisador. | Ruim | 0 |

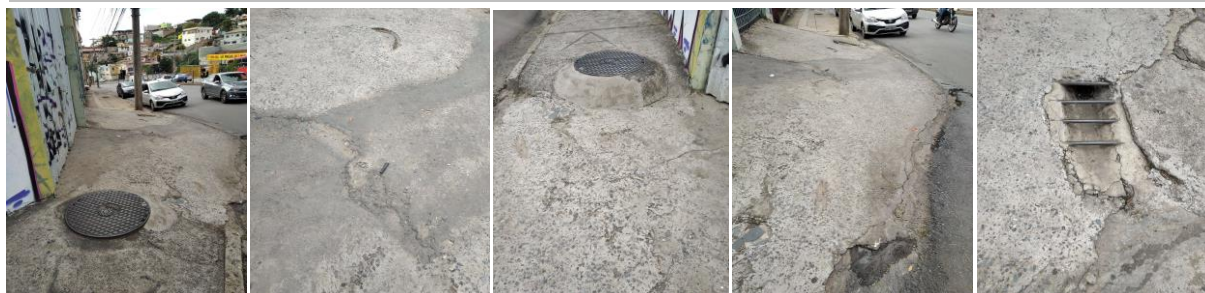
## Fotos Complementares - Detalhes do Passeio

| ID | Itens Avaliados | Respostas | Nota |
|---|---|---|---|
| P_13 | Existe algum dispositivo de Drenagem sobre a calçada ? | Sim | -8 |

| ID | Itens Avaliados | Respostas | Nota |
|---|---|---|---|
| P_13_1 | Dispositivo de Drenagem está devidamente instalado e bem conservado? | Não | -3 |
| P_13_2 | Dispositivo de Drenagem oferece risco para caminamento seguro de pedestre? | Sim | -5 |
