# Lote 5 - Rota: Sul

| Diagnóstico da Calçada | Qualidade do Serviço | |
| Endereço: Av. Cristovão Colombo, 75 | 68 | C |
| Num. Lote CTM: 10019900270 | | |

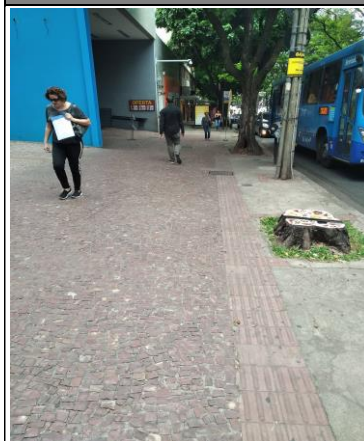
## Foto Geral

| ID | Itens Avaliados | Respostas | Nota |
|---|---|---|---|
| P_16 | Classificação geral da calçada pelo pesquisador. | Regular | 5 |

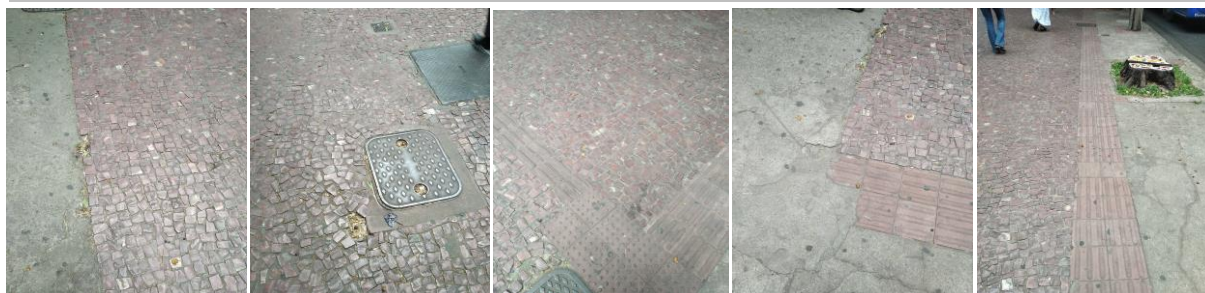
## Fotos Complementares - Detalhes do Passeio

| ID | Itens Avaliados | Respostas | Nota |
|---|---|---|---|
| P_4 | Existência de Buracos ? | Poucos | 5 |

| ID | Itens Avaliados | Respostas | Nota |
|---|---|---|---|
| P_8_1 | O piso tátil está no eixo da faixa livre ? | Não | 0 |
