## Lote 4 - Rota: Contorno

**FRATAR**  
ENGENHARIA CONSULTIVA

| Diagnóstico da Calçada | Qualidade do Serviço | |
|---|---|---|
| Endereço: Av.Contorno, 3830 | 82 | B |
| Data do Registro: 09/11/2019 14:40:13 | | |

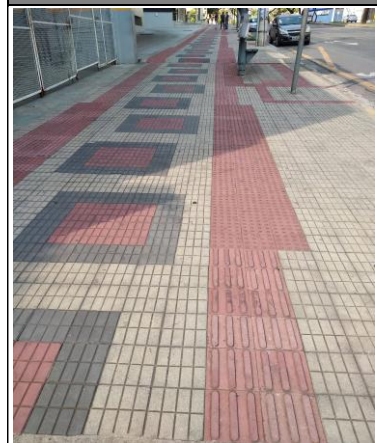
### Foto Geral

| ID | Itens Avaliados | Respostas | Nota |
|---|---|---|---|
| P_4 | Existência de Buracos ? | Poucos | 5 |
| P_6 | Presença de desníveis ? | Leve | 7 |
| P_16 | Classificação geral da calçada pelo pesquisador. | Regular | 5 |

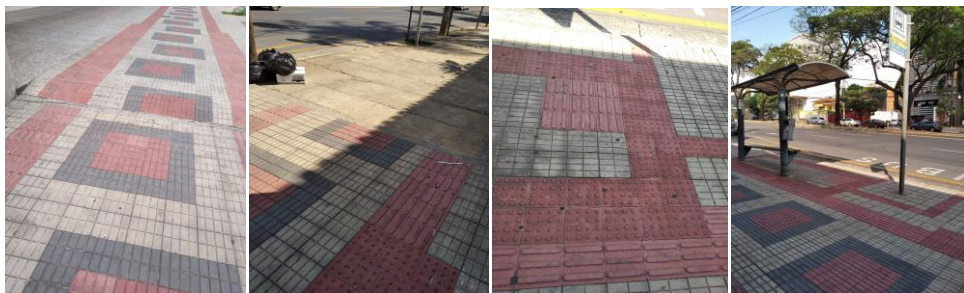
### Fotos Complementares - Detalhes do Passeio

| ID | Itens Avaliados | Respostas | Nota |
|---|---|---|---|
| P_8_1 | O piso tátil está no eixo da faixa livre ? | Não | 0 |
| P_8_9 | O piso tátil apresenta desenho com bom senso? | Não | 0 |
