| Diagnóstico da Calçada | Qualidade do Serviço | |
| Endereço: Av. Getúlio Vargas, 682 | 68 | C |
| Num. Lote CTM: 10130900185 | | |

# Lote 5 - Rota: Afonso Pena

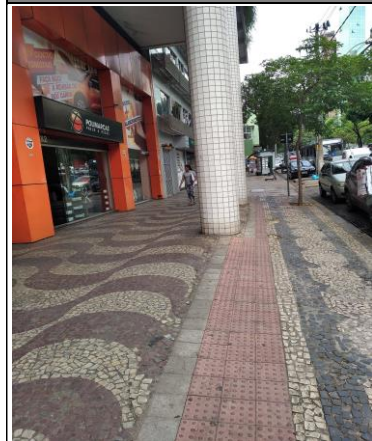
Foto Geral

| ID | Itens Avaliados | Respostas | Nota |
|---|---|---|---|
| P_16 | Classificação geral da calçada pelo pesquisador. | Regular | 5 |

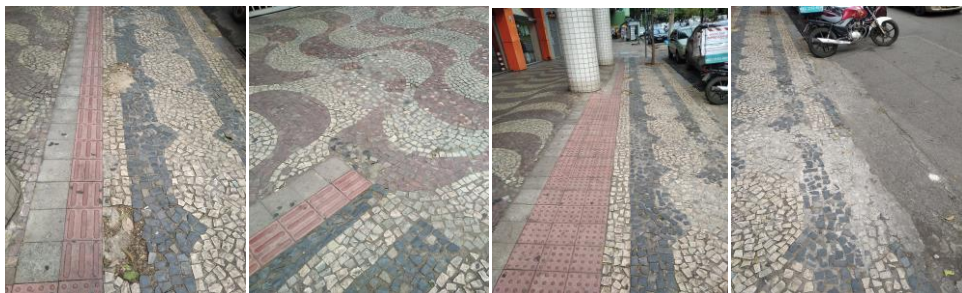
Fotos Complementares - Detalhes do Passeio

| ID | Itens Avaliados | Respostas | Nota |
|---|---|---|---|
| P_4 | Existência de Buracos ? | Poucos | 5 |
| P_9 | A calçada Possui Rebaixamento de Veículos correto ? | Não | 0 |
| P_11 | O Passeio está no padrão da SMPU ? | Não | 0 |

| ID | Itens Avaliados | Respostas | Nota |
|---|---|---|---|
| P_8_1 | O piso tátil está no eixo da faixa livre ? | Não | 0 |
| P_8_9 | O piso tátil apresenta desenho com bom senso? | Não | 0 |
