## Lote 4 - Rota: Contorno

| Diagnóstico da Calçada | Qualidade do Serviço | |
| Endereço: Av.Contorno, 9725 | 70 | C |

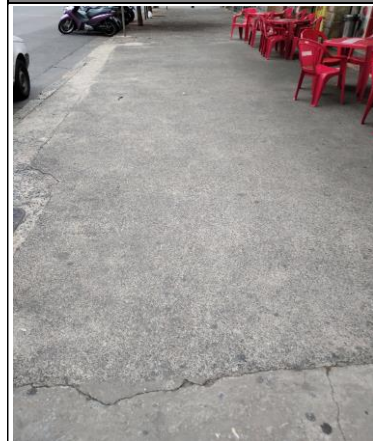
### Foto Geral

| ID | Itens Avaliados | Respostas | Nota |
|---|---|---|---|
| P_5 | Condições Gerais do Piso e meio-fio da calçada ? | Regular | 5 |
| P_16 | Classificação geral da calçada pelo pesquisador. | Regular | 5 |
