## Lote 5 - Rota: Afonso Pena

**FRATAR**  
ENGENHARIA CONSULTIVA

| Diagnóstico da Calçada | Qualidade do Serviço | |
|---|---|---|
| Endereço: Av. Afonso Pena, 4273 | 70 | C |

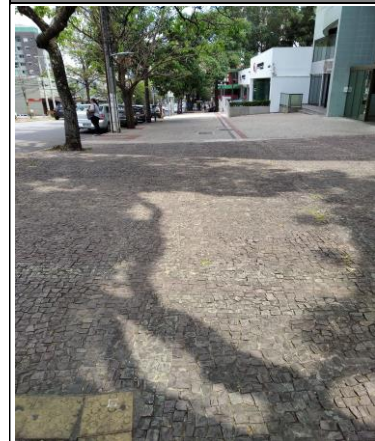
### Foto Geral

| ID | Itens Avaliados | Respostas | Nota |
|---|---|---|---|
| P_16 | Classificação geral da calçada pelo pesquisador. | Regular | 5 |

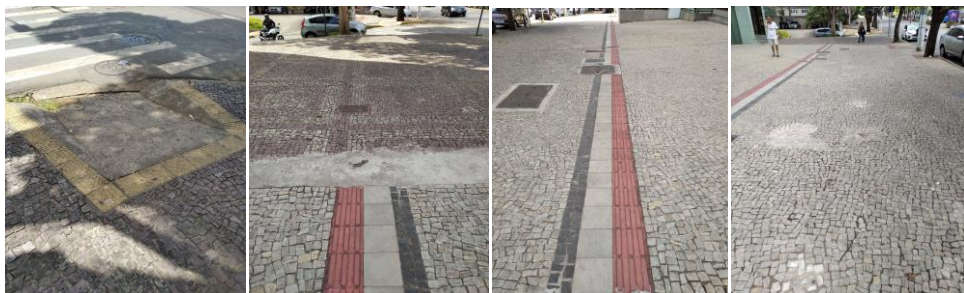
### Fotos Complementares - Detalhes do Passeio

| ID | Itens Avaliados | Respostas | Nota |
|---|---|---|---|
| P_7_1_2 | Se for do Tipo 1, O rebaixo tem abas conforme a norma ? | Não | -1 |
| P_7_3 | O rebaixo possui piso tátil ? | Tem só piso de alerta | -1 |
| P_7_3_1 | O piso tátil de alerta e direcional do rebaixo está conforme a norma ? | Não | -1 |
| P_8_8 | O piso tátil está em boas condições aparentes? | Não | 0 |
