## Lote 5 - Rota: Sul

FRATAR  
ENGENHARIA CONSULTIVA

| Diagnóstico da Calçada | Qualidade do Serviço | |
| Endereço: Av. Nossa Sra. Do Carmo, 1725 | 55 | C |

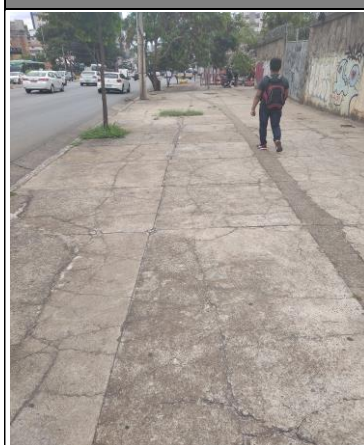
## Foto Geral

| ID | Itens Avaliados | Respostas | Nota |
|---|---|---|---|
| P_4 | Existência de Buracos ? | Poucos | 5 |
| P_5 | Condições Gerais do Piso e meio-fio da calçada ? | Péssimo | 0 |
| P_16 | Classificação geral da calçada pelo pesquisador. | Ruim | 0 |
