# Lote 1 - Rota: Padre Pedro Pinto

**FRATAR**  
ENGENHARIA CONSULTIVA

| Diagnóstico da Calçada | Qualidade do Serviço | |
| Endereço: Rua Padre Pedro Pinto, 5555 | 47 | D |

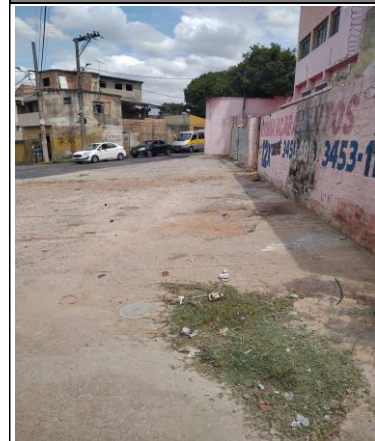
Foto Geral

| ID | Itens Avaliados | Respostas | Nota |
|---|---|---|---|
| P_4 | Existência de Buracos ? | Muitos | 0 |
| P_5 | Condições Gerais do Piso e meio-fio da calçada ? | Péssimo | 0 |
| P_16 | Classificação geral da calçada pelo pesquisador. | Ruim | 0 |
