## Lote 3 - Rota: Antônio Carlos II

**FRATAR**  
ENGENHARIA CONSULTIVA

| Diagnóstico da Calçada | Qualidade do Serviço | |
| Endereço: Av. Portugal, 2901 | 62 | C |

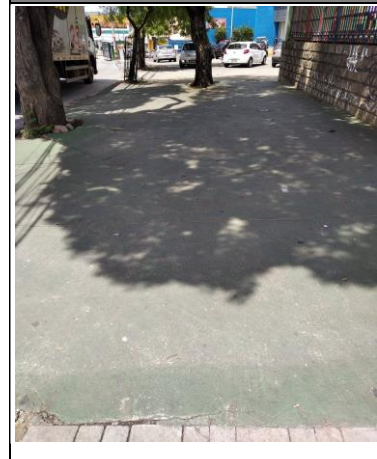
### Foto Geral

| ID | Itens Avaliados | Respostas | Nota |
|---|---|---|---|
| P_4 | Existência de Buracos ? | Poucos | 5 |
| P_5 | Condições Gerais do Piso e meio-fio da calçada ? | Regular | 5 |
| P_6 | Presença de desníveis ? | Leve | 7 |
| P_9 | A calçada Possui Rebaixamento de Veículos correto ? | Não | 0 |
| P_11 | O Passeio está no padrão da SMPU ? | Não | 0 |
| P_16 | Classificação geral da calçada pelo pesquisador. | Regular | 5 |
