# Lote 4 - Rota: Raja Gabágia

**FRATAR**  
ENGENHARIA CONSULTIVA

| Diagnóstico da Calçada | Qualidade do Serviço | |
| Endereço: Rua Curitiba, 570 | <b>73</b> | <b>B</b> |

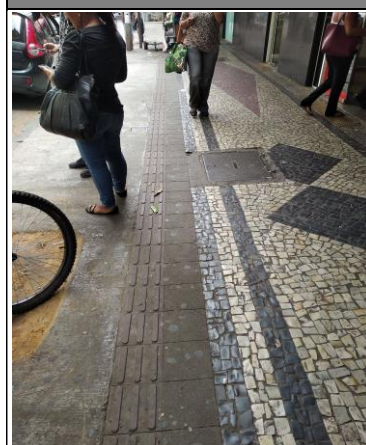
## Foto Geral

| ID | Itens Avaliados | Respostas | Nota |
|---|---|---|---|
| P_16 | Classificação geral da calçada pelo pesquisador. | Regular | 5 |

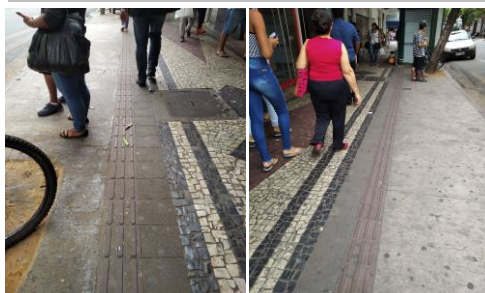
## Fotos Complementares - Detalhes do Passeio

| ID | Itens Avaliados | Respostas | Nota |
|---|---|---|---|
| P_8_1 | O piso tátil está no eixo da faixa livre ? | Não | 0 |
| P_8_2 | Se tem uma leve mudança de direção está conforme a norma ? | Não | 0 |
