# Lote 1 - Rota: Noroeste

| Diagnóstico da Calçada | Qualidade do Serviço | |
| Endereço: Av. Brigadeiro Eduardo Gomes, 1585 | 57 | C |
| Data do Registro: 26/11/2019 16:08:41 | | |

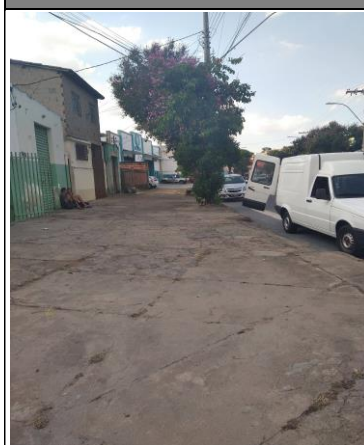
## Foto Geral

| ID | Itens Avaliados | Respostas | Nota |
|---|---|---|---|
| P_4 | Existência de Buracos ? | Muitos | 0 |
| P_5 | Condições Gerais do Piso e meio-fio da calçada ? | Péssimo | 0 |
| P_16 | Classificação geral da calçada pelo pesquisador. | Ruim | 0 |

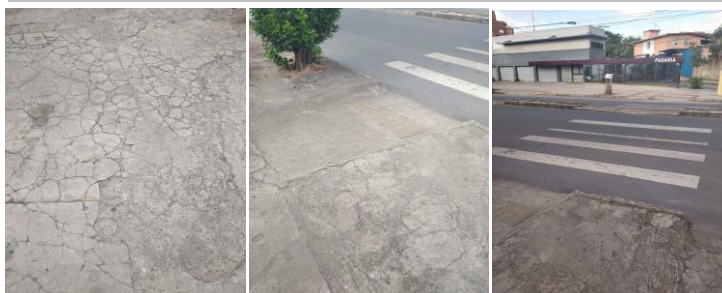
## Fotos Complementares - Detalhes do Passeio

| ID | Itens Avaliados | Respostas | Nota |
|---|---|---|---|
| P_7_1_2 | Se for do Tipo 1, O rebaixo tem abas conforme a norma ? | Não | -1 |
| P_7_3 | O rebaixo possui piso tátil ? | Tem só piso de alerta | -1 |
| P_7_3_1 | O piso tátil de alerta e direcional do rebaixo está conforme a norma ? | Não | -1 |
