# Lote 5 - Rota: Afonso Pena

| Diagnóstico da Calçada | Qualidade do Serviço | |
| Endereço: Rua Professor Moraes, 739 | 58 | C |
| Data do Registro: 12/11/2019 15:16:36 | | |

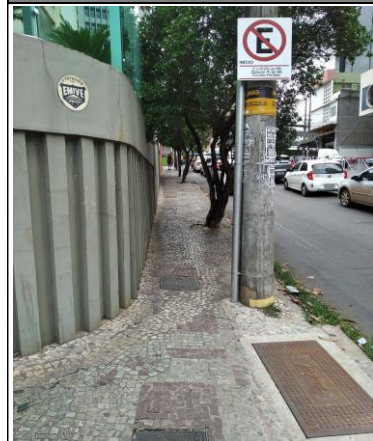
## Foto Geral

| ID | Itens Avaliados | Respostas | Nota |
|---|---|---|---|
| P_4 | Existência de Buracos ? | Poucos | 5 |
| P_5 | Condições Gerais do Piso e meio-fio da calçada ? | Regular | 5 |
| P_16 | Classificação geral da calçada pelo pesquisador. | Regular | 5 |

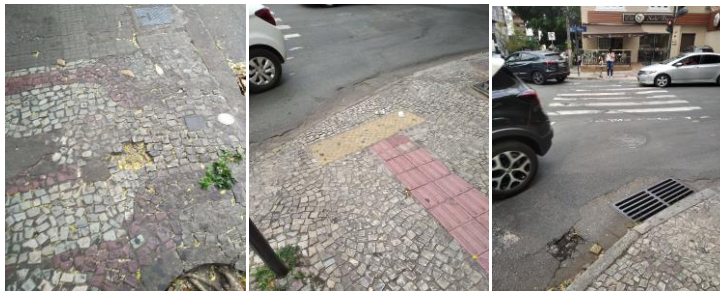
## Fotos Complementares - Detalhes do Passeio

| ID | Itens Avaliados | Respostas | Nota |
|---|---|---|---|
| P_7_1_2 | Se for do Tipo 1, O rebaixo tem abas conforme a norma ? | Não | -1 |
