# Lote 1 - Rota: Noroeste

**FRATAR**  
ENGENHARIA CONSULTIVA

| Diagnóstico da Calçada | Qualidade do Serviço | |
| Endereço: Av. Brigadeiro Eduardo Gomes, 1120 | 55 | C |

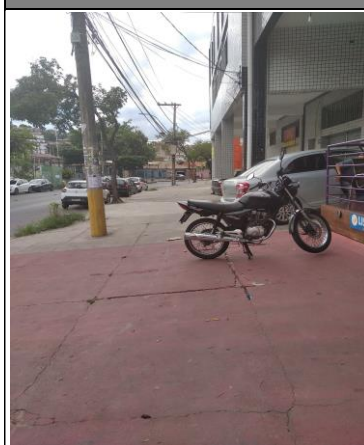
## Foto Geral

| ID | Itens Avaliados | Respostas | Nota |
|---|---|---|---|
| P_4 | Existência de Buracos ? | Poucos | 5 |
| P_5 | Condições Gerais do Piso e meio-fio da calçada ? | Regular | 5 |
| P_9 | A calçada Possui Rebaixamento de Veículos correto ? | Não | 0 |
| P_11 | O Passeio está no padrão da SMPU ? | Não | 0 |
| P_12 | A testada possui prática de estacionamento sobre o passeio ? | Sim | 0 |
| P_16 | Classificação geral da calçada pelo pesquisador. | Regular | 5 |
