# Lote 4 - Rota: Contorno

| Diagnóstico da Calçada | Qualidade do Serviço | |
| Endereço: Av.Contorno, s/nº | 72 | B |
| Num. Lote CTM: 60008900125 | | |

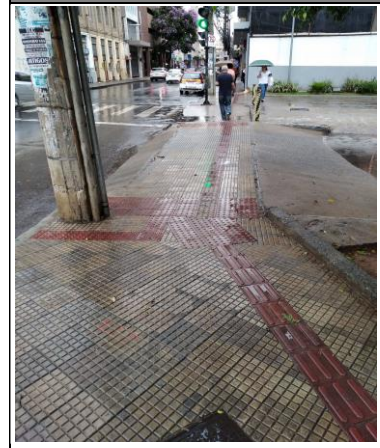
## Foto Geral

| ID | Itens Avaliados | Respostas | Nota |
|---|---|---|---|
| P_4 | Existência de Buracos ? | Poucos | 5 |
| P_5 | Condições Gerais do Piso e meio-fio da calçada ? | Regular | 5 |
| P_6 | Presença de desníveis ? | Leve | 7 |
| P_16 | Classificação geral da calçada pelo pesquisador. | Regular | 5 |

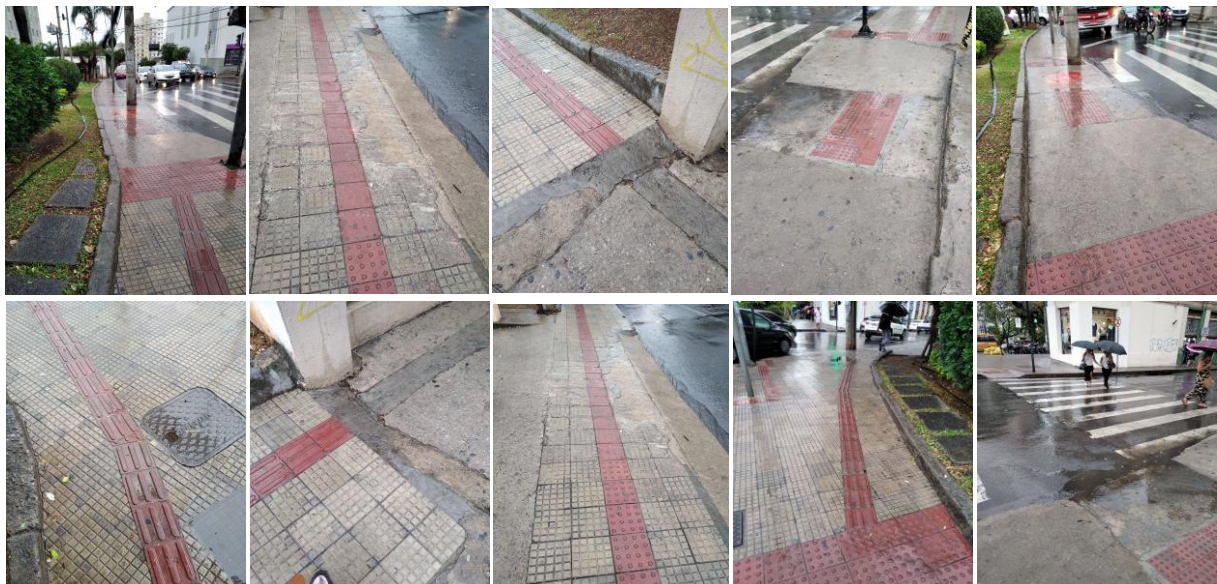
## Fotos Complementares - Detalhes do Passeio

| ID | Itens Avaliados | Respostas | Nota |
|---|---|---|---|
| P_7_3 | O rebaixo possui piso tátil ? | Tem só piso de alerta | -1 |
| P_8_1 | O piso tátil está no eixo da faixa livre ? | Não | 0 |
| P_8_8 | O piso tátil está em boas condições aparentes? | Não | 0 |
