# Lote 1 - Rota: Outros

**FRATAR**  
ENGENHARIA CONSULTIVA

| Diagnóstico da Calçada | Qualidade do Serviço | |
| Endereço: Rua Beira Córrego, 96 | 75 | B |

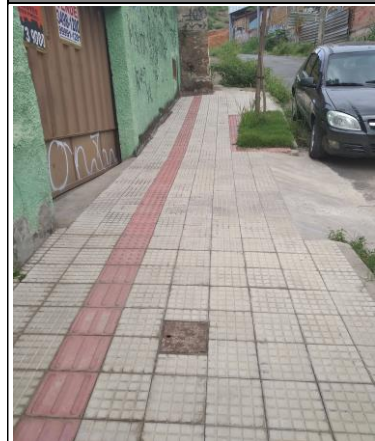
## Foto Geral

| ID | Itens Avaliados | Respostas | Nota |
|---|---|---|---|
| P_16 | Classificação geral da calçada pelo pesquisador. | Regular | 5 |

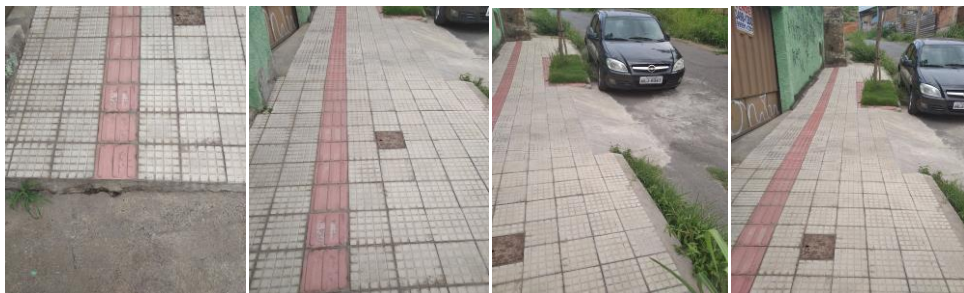
## Fotos Complementares - Detalhes do Passeio

| ID | Itens Avaliados | Respostas | Nota |
|---|---|---|---|
| P_9 | A calçada Possui Rebaixamento de Veículos correto ? | Não | 0 |
| P_11 | O Passeio está no padrão da SMPU ? | Não | 0 |

| ID | Itens Avaliados | Respostas | Nota |
|---|---|---|---|
| P_8_1 | O piso tátil está no eixo da faixa livre ? | Não | 0 |
| P_8_7 | O piso tátil tem conexão com os lotes vizinhos? | Não | 0 |
