# Lote 1 - Rota: Noroeste

**FRATAR**  
ENGENHARIA CONSULTIVA

| Diagnóstico da Calçada | Qualidade do Serviço | |
| Endereço: Av. Ivaí, 1230 | 50 | D |

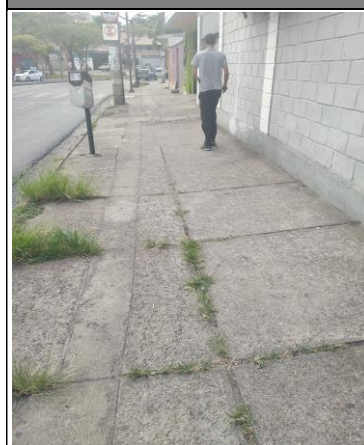
## Foto Geral

| ID | Itens Avaliados | Respostas | Nota |
|---|---|---|---|
| P_4 | Existência de Buracos ? | Muitos | 0 |
| P_5 | Condições Gerais do Piso e meio-fio da calçada ? | Péssimo | 0 |
| P_16 | Classificação geral da calçada pelo pesquisador. | Ruim | 0 |
