## Lote 4 - Rota: Outros

**FRATAR**  
ENGENHARIA CONSULTIVA

| Diagnóstico da Calçada | Qualidade do Serviço | |
| Endereço: Rua Grão Pará, 1082 | 60 | C |

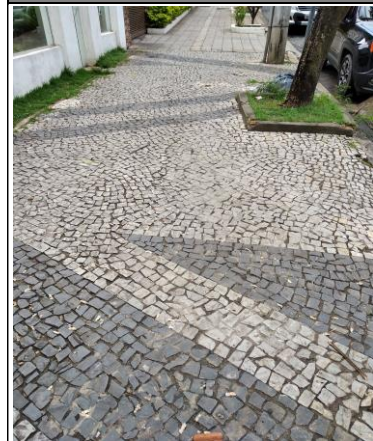
### Foto Geral

| ID | Itens Avaliados | Respostas | Nota |
|---|---|---|---|
| P_3 | Tipo de revestimento da calçada ? | Pedra Portuguesa | 8 |
| P_4 | Existência de Buracos ? | Poucos | 5 |
| P_5 | Condições Gerais do Piso e meio-fio da calçada ? | Regular | 5 |
| P_11 | O Passeio está no padrão da SMPU ? | Não | 0 |
| P_16 | Classificação geral da calçada pelo pesquisador. | Ruim | 0 |

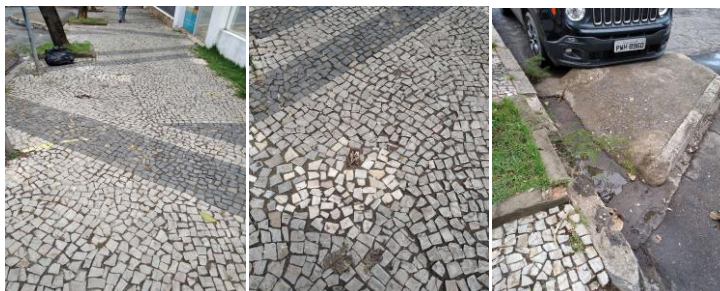
### Fotos Complementares - Detalhes do Passeio

| ID | Itens Avaliados | Respostas | Nota |
|---|---|---|---|
| P_13 | Existe algum dispositivo de Drenagem sobre a calçada ? | Sim | -8 |

| ID | Itens Avaliados | Respostas | Nota |
|---|---|---|---|
| P_13_1 | Dispositivo de Drenagem está devidamente instalado e bem conservado? | Não | -3 |
| P_13_2 | Dispositivo de Drenagem oferece risco para caminhada seguro de pedestre? | Sim | -5 |
