# Lote 5 - Rota: Afonso Pena

**FRATAR**  
ENGENHARIA CONSULTIVA

| Diagnóstico da Calçada | Qualidade do Serviço | |
| Endereço: Av. Getúlio Vargas, 668 | 63 | C |

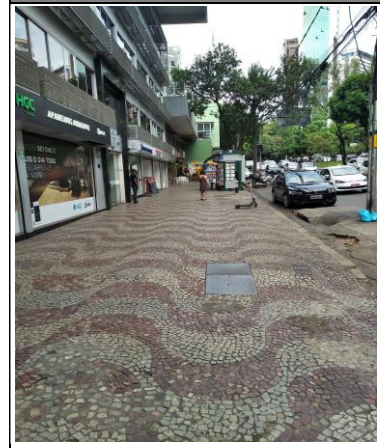
## Foto Geral

| ID | Itens Avaliados | Respostas | Nota |
|---|---|---|---|
| P_3 | Tipo de revestimento da calçada ? | Pedra Portuguesa | 8 |
| P_4 | Existência de Buracos ? | Poucos | 5 |
| P_5 | Condições Gerais do Piso e meio-fio da calçada ? | Regular | 5 |
| P_9 | A calçada Possui Rebaixamento de Veículos correto ? | Não | 0 |
| P_11 | O Passeio está no padrão da SMPU ? | Não | 0 |
| P_16 | Classificação geral da calçada pelo pesquisador. | Regular | 5 |
