# Lote 1 - Rota: Padre Pedro Pinto

**FRATAR**  
ENGENHARIA CONSULTIVA

| Diagnóstico da Calçada | Qualidade do Serviço | |
|---|---|---|
| Endereço: Rua Padre Pedro Pinto, 6350 | 50 | D |
| Num. Lote CTM: 190522700245 | | |

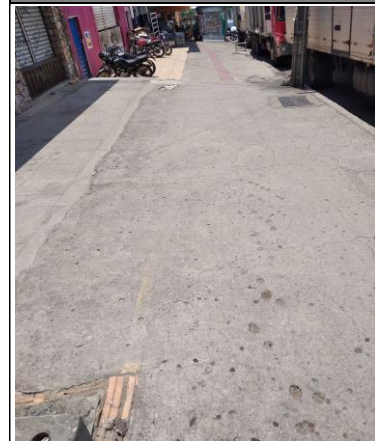
## Foto Geral

| ID | Itens Avaliados | Respostas | Nota |
|---|---|---|---|
| P_4 | Existência de Buracos ? | Poucos | 5 |
| P_5 | Condições Gerais do Piso e meio-fio da calçada ? | Regular | 5 |
| P_6 | Presença de desníveis ? | Severo | 0 |
| P_9 | A calçada Possui Rebaixamento de Veículos correto ? | Não | 0 |
| P_11 | O Passeio está no padrão da SMPU ? | Não | 0 |
| P_16 | Classificação geral da calçada pelo pesquisador. | Ruim | 0 |
