| Diagnóstico da Calçada | Qualidade do Serviço | |
| Endereço: Av. Afonso Pena, 4360 | 72 | B |

## Lote 5 - Rota: Afonso Pena

**FRATAR**  
ENGENHARIA CONSULTIVA

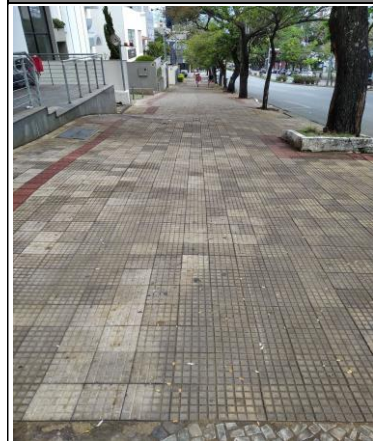
Foto Geral

| ID | Itens Avaliados | Respostas | Nota |
|---|---|---|---|
| P_6 | Presença de desníveis ? | Leve | 7 |
| P_9 | A calçada Possui Rebaixamento de Veículos correto ? | Não | 0 |
| P_11 | O Passeio está no padrão da SMPU ? | Não | 0 |
| P_16 | Classificação geral da calçada pelo pesquisador. | Regular | 5 |

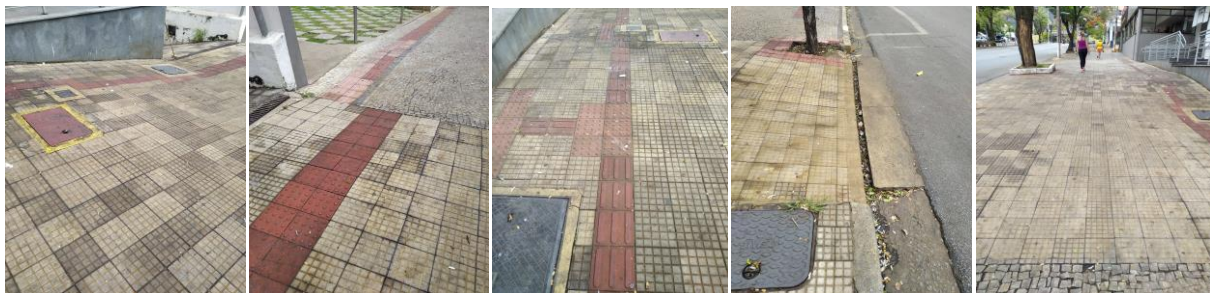
Fotos Complementares - Detalhes do Passeio

| ID | Itens Avaliados | Respostas | Nota |
|---|---|---|---|
| P_8_1 | O piso tátil está no eixo da faixa livre ? | Não | 0 |
| P_8_2 | Se tem uma leve mudança de direção está conforme a norma ? | Não | 0 |
