# Lote 4 - Rota: Raja Gabáglia

**FRATAR**  
ENGENHARIA CONSULTIVA

| Diagnóstico da Calçada | Qualidade do Serviço | |
| Endereço: Rua São Paulo, 1321 | 63 | C |

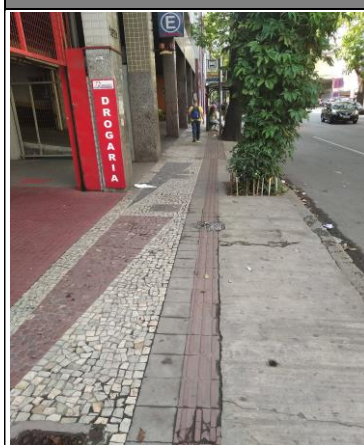
Foto Geral

| ID | Itens Avaliados | Respostas | Nota |
|---|---|---|---|
| P_4 | Existência de Buracos ? | Poucos | 5 |
| P_5 | Condições Gerais do Piso e meio-fio da calçada ? | Regular | 5 |
| P_16 | Classificação geral da calçada pelo pesquisador. | Regular | 5 |
