## Lote 3 - Rota: Antônio Carlos II

| Diagnóstico da Calçada | Qualidade do Serviço | |
| Endereço: Av. Portugal, 1250 | 66 | C |
| Data do Registro: 16/11/2019 11:15:01 | | |

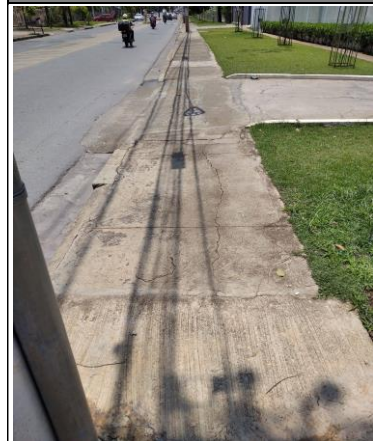
### Foto Geral

| ID | Itens Avaliados | Respostas | Nota |
|---|---|---|---|
| P_5 | Condições Gerais do Piso e meio-fio da calçada ? | Regular | 5 |
| P_9 | A calçada Possui Rebaixamento de Veículos correto ? | Não | 0 |
| P_11 | O Passeio está no padrão da SMPU ? | Não | 0 |
| P_16 | Classificação geral da calçada pelo pesquisador. | Regular | 5 |
