| Diagnóstico da Calçada | Qualidade do Serviço | |
| Endereço: Rua Professor Moraes, 180 | 68 | C |

## Lote 5 - Rota: Afonso Pena

**FRATAR**  
ENGENHARIA CONSULTIVA

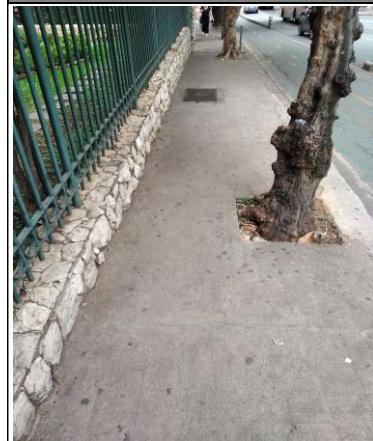
Foto Geral

| ID | Itens Avaliados | Respostas | Nota |
|---|---|---|---|
| P_16 | Classificação geral da calçada pelo pesquisador. | Regular | 5 |

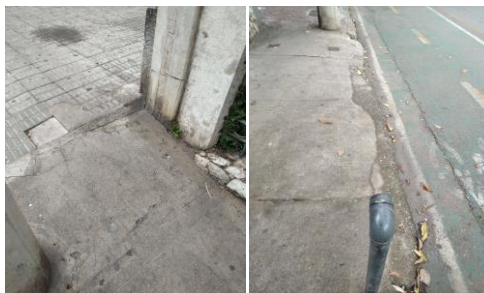
Fotos Complementares - Detalhes do Passeio

| ID | Itens Avaliados | Respostas | Nota |
|---|---|---|---|
| P_6 | Presença de desníveis ? | Leve | 7 |
| P_9 | A calçada Possui Rebaixamento de Veículos correto ? | Não | 0 |
| P_11 | O Passeio está no padrão da SMPU ? | Não | 0 |
