## Lote 3 - Rota: Antônio Carlos II

| Diagnóstico da Calçada | Qualidade do Serviço | |
| Endereço: Av. Portugal, 2061 | 73 | B |
| Data do Registro: 19/11/2019 11:59:56 | | |

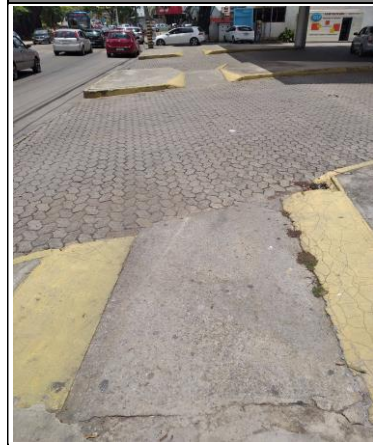
### Foto Geral

| ID | Itens Avaliados | Respostas | Nota |
|---|---|---|---|
| P_5 | Condições Gerais do Piso e meio-fio da calçada ? | Regular | 5 |
| P_6 | Presença de desníveis ? | Leve | 7 |
| P_16 | Classificação geral da calçada pelo pesquisador. | Regular | 5 |
