## Lote 4 - Rota: Contorno

| Diagnóstico da Calçada | Qualidade do Serviço | |
| Endereço: Av.Contorno, 2774 | 82 | B |

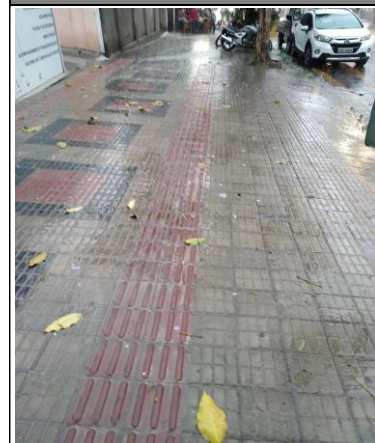
### Foto Geral

| ID | Itens Avaliados | Respostas | Nota |
|---|---|---|---|
| P_6 | Presença de desníveis ? | Leve | 7 |
| P_11 | O Passeio está no padrão da SMPU ? | Não | 0 |
| P_16 | Classificação geral da calçada pelo pesquisador. | Regular | 5 |

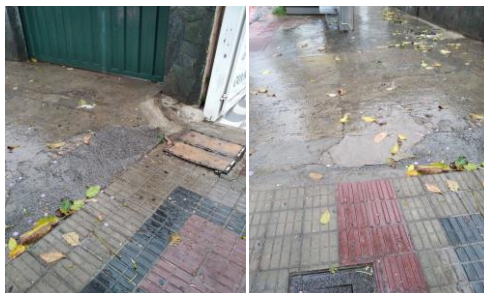
### Fotos Complementares - Detalhes do Passeio

| ID | Itens Avaliados | Respostas | Nota |
|---|---|---|---|
| P_8_1 | O piso tátil está no eixo da faixa livre ? | Não | 0 |
| P_8_7 | O piso tátil tem conexão com os lotes vizinhos? | Não | 0 |
