## Lote 4 - Rota: Contorno

| Diagnóstico da Calçada | Qualidade do Serviço | |
| Endereço: Av.Contorno, 9317 | 63 | C |
| Data do Registro: 28/10/2019 17:06:44 | | |

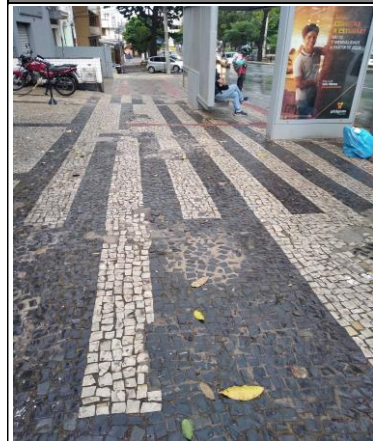
### Foto Geral

| ID | Itens Avaliados | Respostas | Nota |
|---|---|---|---|
| P_3 | Tipo de revestimento da calçada ? | Pedra Portuguesa | 8 |
| P_4 | Existência de Buracos ? | Poucos | 5 |
| P_5 | Condições Gerais do Piso e meio-fio da calçada ? | Regular | 5 |
| P_11 | O Passeio está no padrão da SMPU ? | Não | 0 |
| P_12 | A testada possui prática de estacionamento sobre o passeio ? | Sim | 0 |
| P_16 | Classificação geral da calçada pelo pesquisador. | Regular | 5 |
