# Lote 1 - Rota: Noroeste

**FRATAR**  
ENGENHARIA CONSULTIVA

| Diagnóstico da Calçada | Qualidade do Serviço | |
| Endereço: Av. Ivaí, 276 | 55 | C |

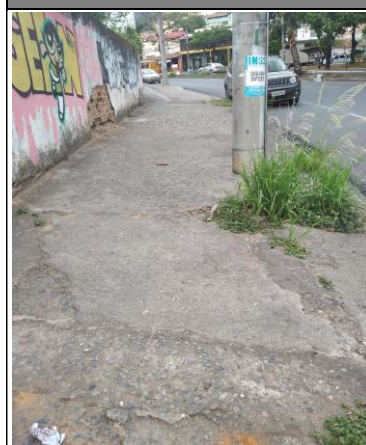
## Foto Geral

| ID | Itens Avaliados | Respostas | Nota |
|---|---|---|---|
| P_4 | Existência de Buracos ? | Poucos | 5 |
| P_5 | Condições Gerais do Piso e meio-fio da calçada ? | Péssimo | 0 |
| P_9 | A calçada Possui Rebaixamento de Veículos correto ? | Não | 0 |
| P_11 | O Passeio está no padrão da SMPU ? | Não | 0 |
| P_16 | Classificação geral da calçada pelo pesquisador. | Ruim | 0 |
