# Lote 4 - Rota: Raja Gabália

**FRATAR**  
ENGENHARIA CONSULTIVA

| Diagnóstico da Calçada | Qualidade do Serviço | |
| Endereço: Av. Álvares Cabral, 949 | 22 | E |

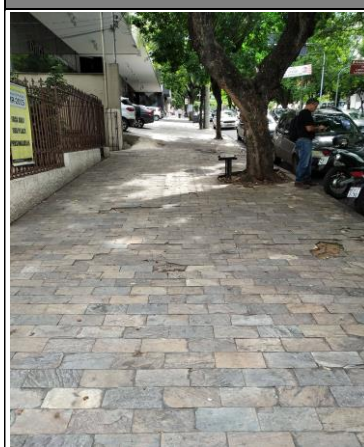
## Foto Geral

| ID | Itens Avaliados | Respostas | Nota |
|---|---|---|---|
| P_4 | Existência de Buracos ? | Muitos | 0 |
| P_5 | Condições Gerais do Piso e meio-fio da calçada ? | Péssimo | 0 |
| P_6 | Presença de desníveis ? | Severo | 0 |
| P_16 | Classificação geral da calçada pelo pesquisador. | Ruim | 0 |

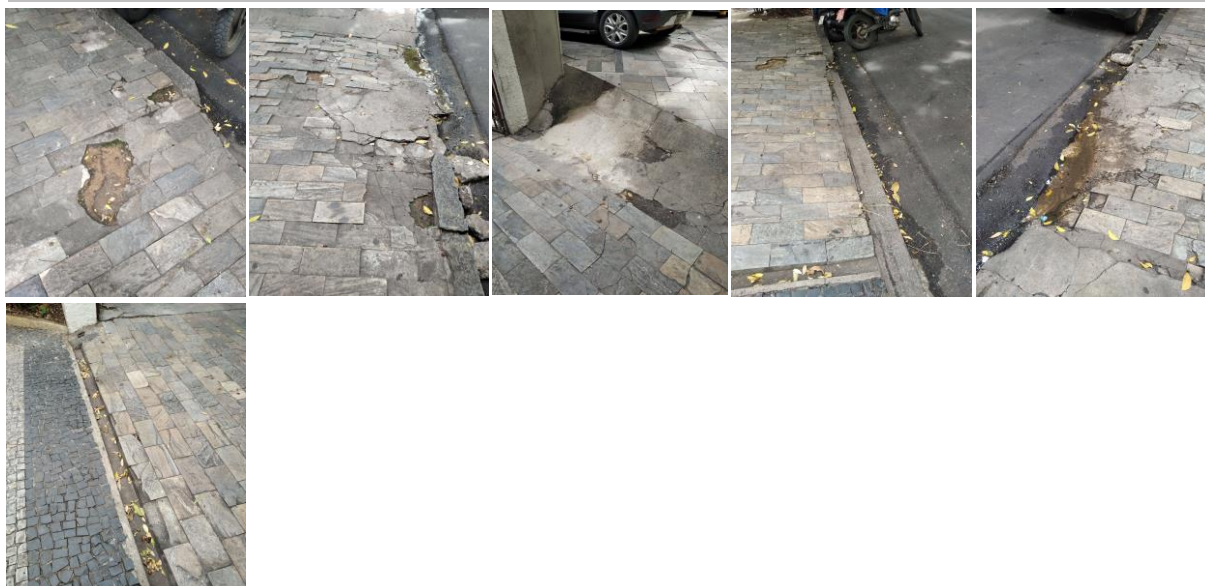
## Fotos Complementares - Detalhes do Passeio

| ID | Itens Avaliados | Respostas | Nota |
|---|---|---|---|
| P_13 | Existe algum dispositivo de Drenagem sobre a calçada ? | Sim | -8 |

| ID | Itens Avaliados | Respostas | Nota |
|---|---|---|---|
| P_13_1 | Dispositivo de Drenagem está devidamente instalado e bem conservado? | Não | -3 |
| P_13_2 | Dispositivo de Drenagem oferece risco para caminamento seguro de pedestre? | Sim | -5 |
