## Lote 4 - Rota: Contorno

| Diagnóstico da Calçada | Qualidade do Serviço | |
| Endereço: Av.Contorno, 3649 | 75 | B |
| Data do Registro: 09/11/2019 15:05:15 | | |

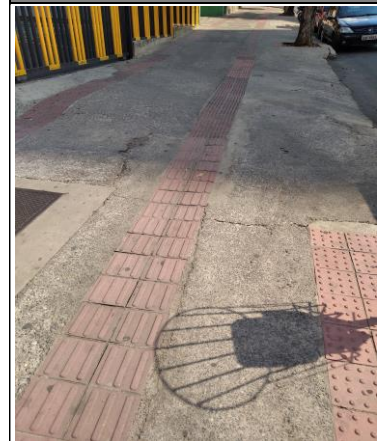
### Foto Geral

| ID | Itens Avaliados | Respostas | Nota |
|---|---|---|---|
| P_4 | Existência de Buracos ? | Poucos | 5 |
| P_5 | Condições Gerais do Piso e meio-fio da calçada ? | Regular | 5 |
| P_16 | Classificação geral da calçada pelo pesquisador. | Regular | 5 |

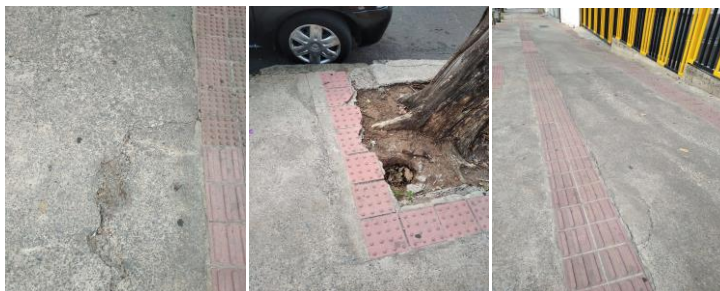
### Fotos Complementares - Detalhes do Passeio

| ID | Itens Avaliados | Respostas | Nota |
|---|---|---|---|
| P_8_8 | O piso tátil está em boas condições aparentes? | Não | 0 |
