# Lote 1 - Rota: Noroeste

**FRATAR**  
ENGENHARIA CONSULTIVA

| Diagnóstico da Calçada | Qualidade do Serviço | |
| Endereço: Av. Abílio Machado, 548 | 64 | C |

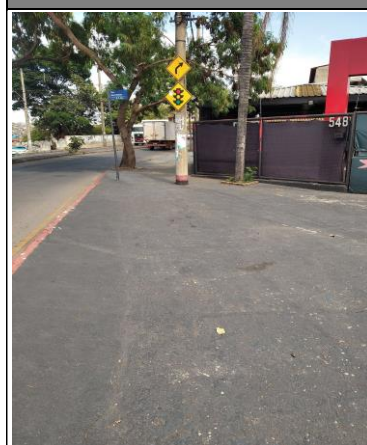
## Foto Geral

| ID | Itens Avaliados | Respostas | Nota |
|---|---|---|---|
| P_16 | Classificação geral da calçada pelo pesquisador. | Regular | 5 |

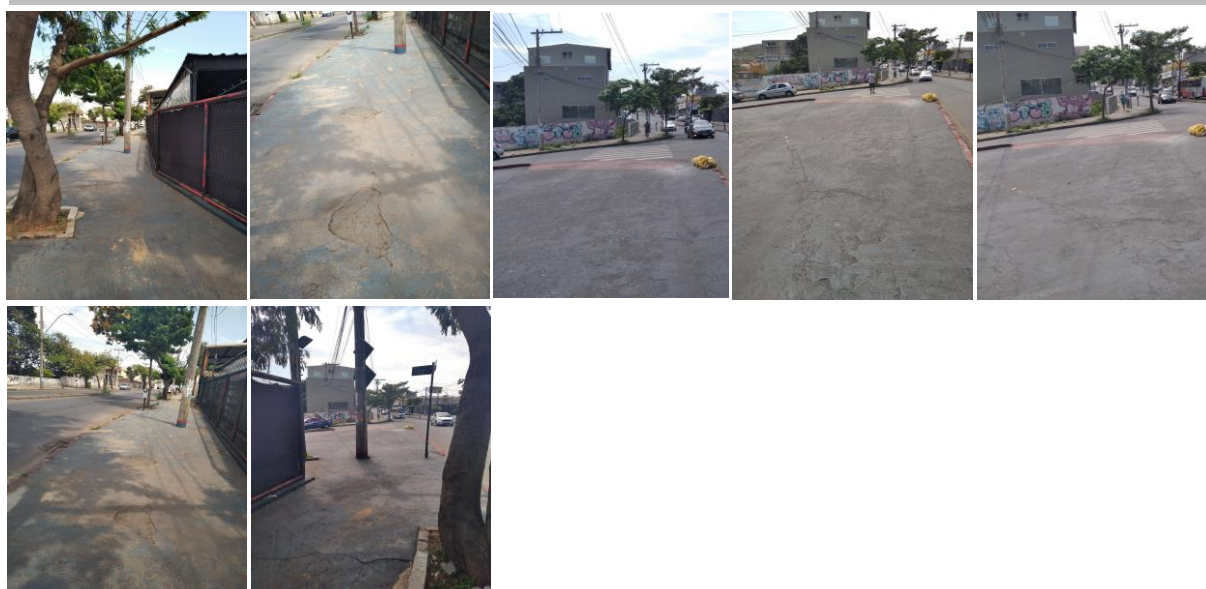
## Fotos Complementares - Detalhes do Passeio

| ID | Itens Avaliados | Respostas | Nota |
|---|---|---|---|
| P_4 | Existência de Buracos ? | Poucos | 5 |
| P_5 | Condições Gerais do Piso e meio-fio da calçada ? | Regular | 5 |
