## Lote 4 - Rota: Raja Gabália

| Diagnóstico da Calçada | Qualidade do Serviço | |
| Endereço: Rua Curitiba, 632 | 68 | C |

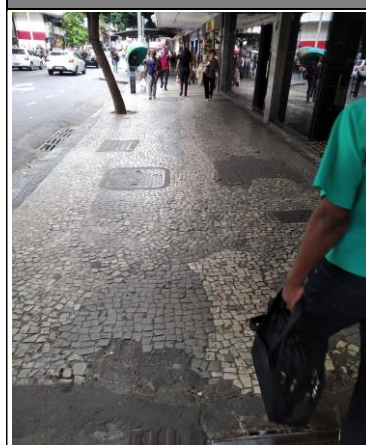
### Foto Geral

| ID | Itens Avaliados | Respostas | Nota |
|---|---|---|---|
| P_3 | Tipo de revestimento da calçada ? | Pedra Portuguesa | 8 |
| P_5 | Condições Gerais do Piso e meio-fio da calçada ? | Regular | 5 |
| P_11 | O Passeio está no padrão da SMPU ? | Não | 0 |
| P_16 | Classificação geral da calçada pelo pesquisador. | Regular | 5 |
